台風 0221 による送電鉄塔の被害と水郷地区の強風分布特性

Damage of Power Transmission Towers Due to Typhoon 0221 and Characteristics of Strong Wind in the Suigo Area

石原 孟*¹ 山口 敦*² 由田秀俊*² 藤野陽三*³

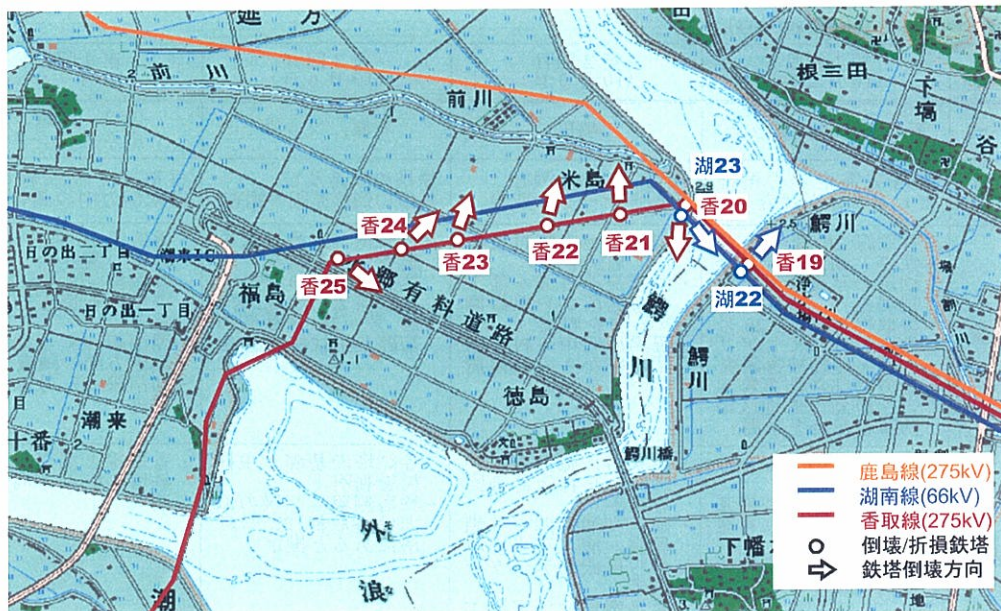
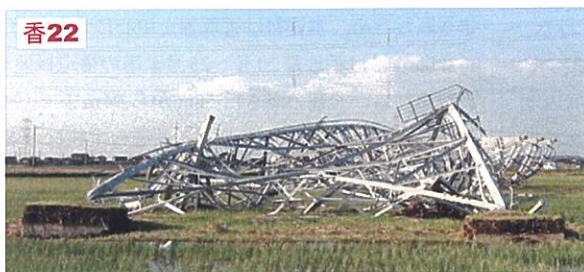
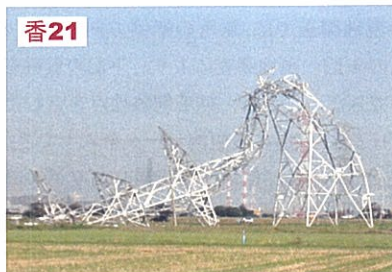
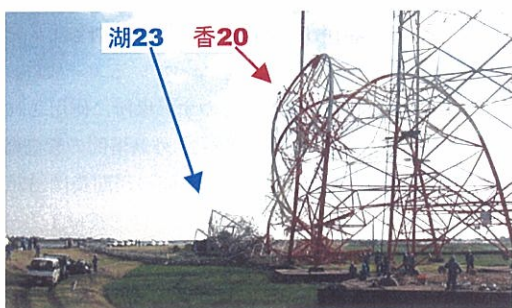
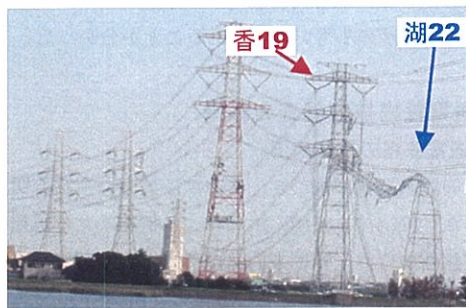
Fig. 4 倒壊した送電鉄塔の分布とその被害状況
(Distribution and damage of collapsed power transmission towers)

以上の調査資料に基づき、送電鉄塔被害の全容を明らかにした。Fig.4には台風21号により倒壊または折損した送電鉄塔の位置、転倒方向及び各鉄塔の写真を示す。香取線20号鉄塔～25号鉄塔の6基と湖南線の23号鉄塔の計7基が倒壊し、香取線の19号鉄塔と湖南線の22号鉄塔の計2基が折損した。香取線21号鉄塔～24号鉄塔は風向きと同じ方向に転倒しているのに対して、香取線

20号鉄塔と25号鉄塔はその反対方向に倒れている。また香取線20号鉄塔～25号鉄塔の中では22号鉄塔だけが根元から折れた。

4.1 節でも説明したように、香取線 20 号鉄塔～25 号鉄塔の中では 22 号鉄塔の倒壊様子が明らかに他の鉄塔と異なる。22 号鉄塔以外の 5 基は、鉄塔の中程（腕金の下の部分）から折れていたのに対して、22 号鉄塔だけは根元から折れ、塔部は直線上に横倒しになっていた（Fig.4）。また今回の調査では、香取線 22 号鉄塔にのみ、基礎に損害が見られた。現地調査の結果によると、22 号鉄塔の風上側の 2 脚が数 10cm（C 脚）と（B 脚）持ち上がっていた。このことから、まず 22 号鉄塔が強い風荷重を受けた際に、風上側の基礎が強い引張力に耐え切れずに浮き上がり、それにより鉄塔自身の重さと風荷重が風下側の 2 脚に集中し、鉄塔が倒壊したと推定され、また 22 号鉄塔の倒壊に伴い、それに引きずられる形で他の 5 基の鉄塔が倒れたと推測される。Fig.6 には香取線 22 号鉄塔の主柱材の倒壊方向を示し、風上側の基礎が浮いた際に風下側の 2 脚が非常に強い圧縮力を受け、根元から折れ、風上側に倒れている。

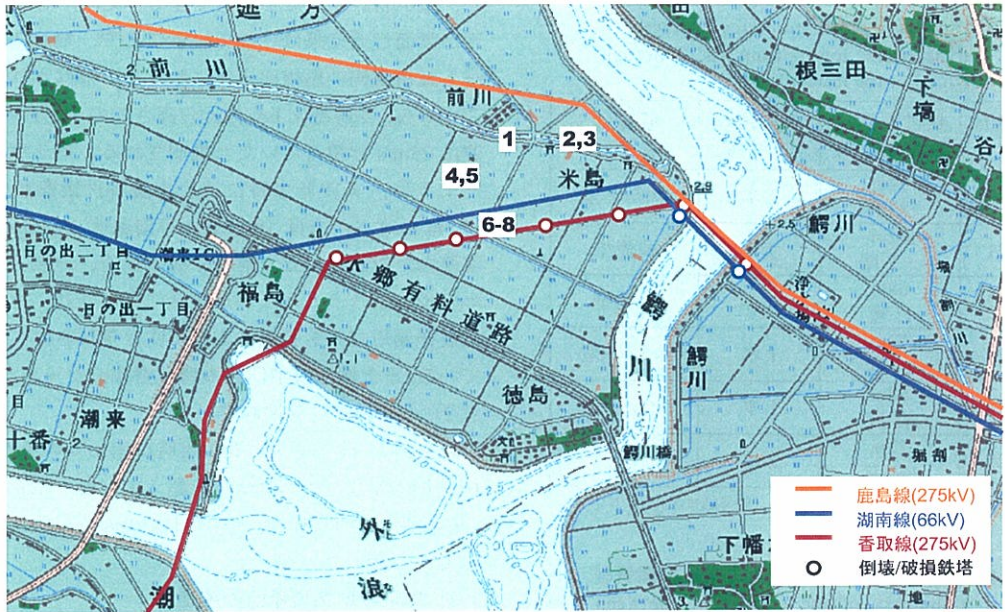
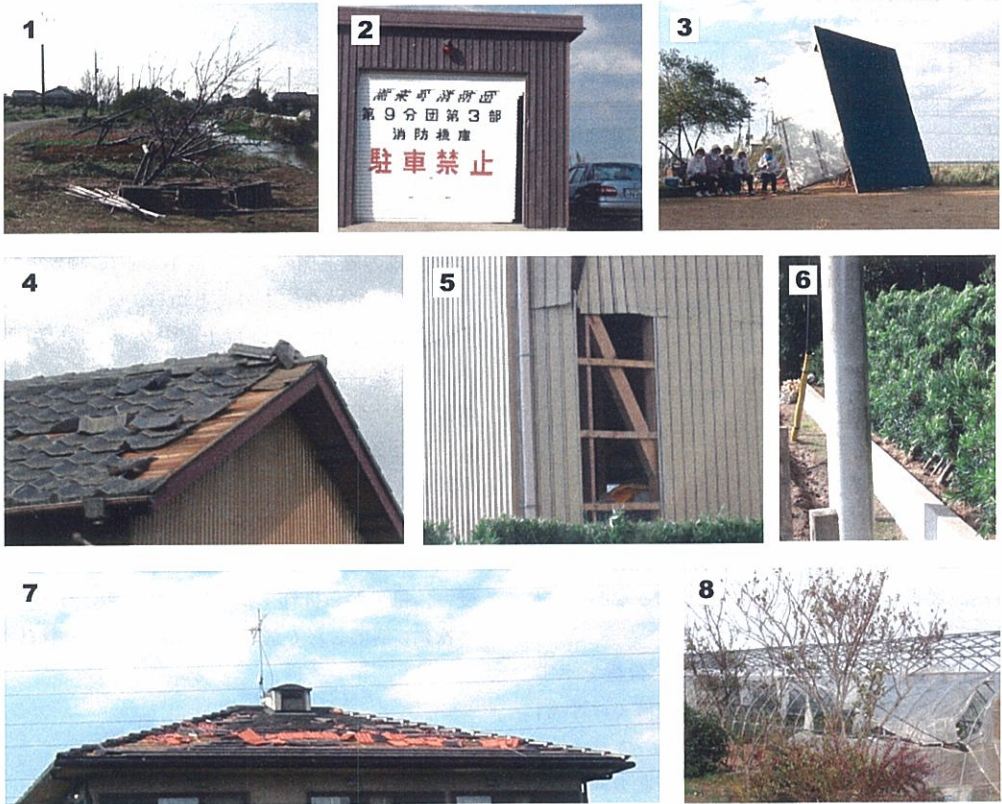
Fig. 5 送電鉄塔の倒壊現場に近い場所での建屋と樹木の被害状況
(Damage of houses and trees near the site of collapsed power transmission towers)

Fig.5 には建物と樹木などの被害状況と位置を示す。被害状況から、鉄塔倒壊の当日にこの地域では非常に強い風が吹いていたことが分かる。

まず、地点 1 で樹木，地点 6 で生垣が北方向に倒れていることから、災害発生当時の風向が南よりであったと推測される。これは地点 5 で農機具倉庫の東側の壁が剥がされていることに対応している。すなわち、南よりの強風によって建物の側面に強い負圧領域が生

じ、壁が剥がされると説明できる。更に、地点 4 で本瓦が妻面付近で飛ばされていることや、地点 7 でスレート瓦が南側の屋根面全体にわたって飛ばされていることから、当時地上 6m 付近の高さでの 10 分間平均風速は 25m/s を超えていたと推測される。第 2 章に述べたように、災害発生時には北浦釜谷沖観測所（地上 11.5m の高さ）では 10 分間の平均風速 29.5m/s（南南東風向）を記録した。建物や樹木の他、地点 8 ではビニールハウスのビニールが完全に飛ばされ、地点 3 では農作業用倉庫も強風によって吹き飛ばされて転倒している。また潮来町消防団の機材倉庫のシャッター（地点 2）も強風により壊れている。

以上のことから、災害発生当時は南よりの風が吹き、10 分間の平均風速は 25m/s を超えていたと推定される。この結果は 5.1 節に述べる災害発生時の風観測データとよく一致している。

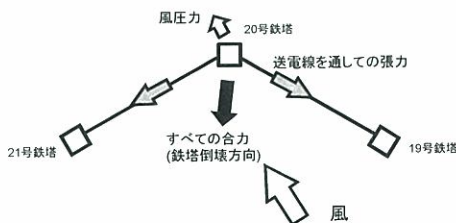
Fig. 7 香取線 20 号鉄塔の倒壊メカニズム
(Collapse mechanism of the transmission tower No. 20)

取線 21 号鉄塔～24 号鉄塔の 4 基は北～北東に向かって倒れていたのに対し、その両端に位置する 25 号鉄塔は南東、20 号鉄塔は南に向かって倒れている。鉄塔倒壊時の風向が南よりであったことを考えると、香取線 20 号鉄塔と 25 号鉄塔の倒壊は鉄塔自身が受ける風圧力以外の力によるものと推測される。香取線 21 号鉄塔～24 号鉄塔が一直線上にあるのに対して、20 号鉄塔と 25 号鉄塔は曲がり角に位置する。21 号鉄塔～24 号鉄塔の倒壊に伴い、20 号鉄塔と 25 号鉄塔は送電線を通して伝わる引張力により倒壊したと推測される。そのメカニズムは香取線 20 号鉄塔を例にして Fig.7 で説明する。香取線 20 号鉄塔は図に示すように、強い風による風圧力を受けるほか、送電線を通して 19 号鉄塔と 21 号鉄塔からくる強い引張力も受けている。今回のような 4 導体の場合に送電線からくる張力は非常に大きいため、22 号鉄塔が倒壊すると、送電線を通して伝わってくる引張力が更に大きくなり、20 号鉄塔は図に示すような合力の方向に倒壊したと考えられる。従って、香取線 20 号鉄塔の転倒方向は風向ではなく、鉄塔の両側にある送電線がなす角度によって決定されている。香取線 25 号鉄塔の転倒方向についても同様なメカニズムで説明できる。

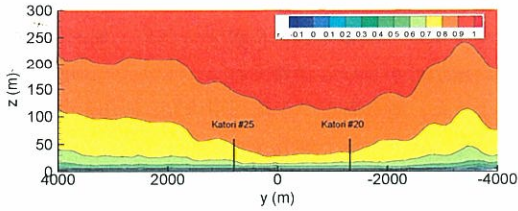
Fig. 15 A 断面内の平均風速の分布
(Mean wind speed contours in the A section)

Fig.14 には計算領域内の地表面粗度を示し、青い部分は地表面粗度の小さい水面、赤い部分は地表面粗度の大きい都市域を表している。図中の黒丸は倒壊した 6 基の鉄塔の両端にある香取線 20 号鉄塔と 25 号鉄塔を示す。この図から分かるように、鉄塔倒壊地点の南側には湖があり、更にはその風上側には利根川がある。周辺地域に比べ、災害発生地点での粗度は小さい。災害発生地点での風速分布を詳しく見るために、倒壊した鉄塔を含む断面内 (Fig. 14 の中の A 断面) の風速分布を Fig. 15 に示した。図中の風速は上空風より無次元化されており、色が赤い程風速が高い。周辺地域に比べ、鉄塔倒壊地点での風は、風上側に湖が存在することによって、1 割程度強くなっていることが分かる。

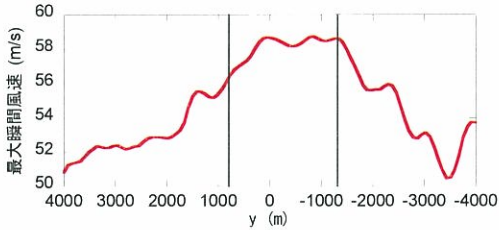
Fig. 16 A 断面内における高さ 70m での最大瞬間風速
(Maximum gust at the height of 70m in the A section)

この関係を用いれば、鉄塔倒壊地点での最大瞬間風速は3次元気流解析から求められた平均風速の比と風速計により観測された最大瞬間風速から求めることができる。Fig.16にはA断面における高さ70mでの最大瞬間風速を示す。周辺地域に比べ、鉄塔倒壊地点では局所的に風速が大きく、最大瞬間風速は58.8m/sに達したことが分かる。

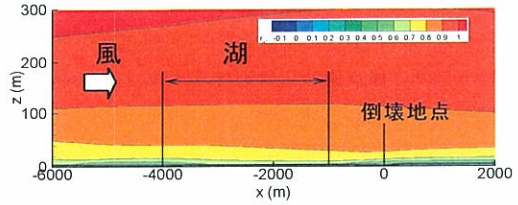
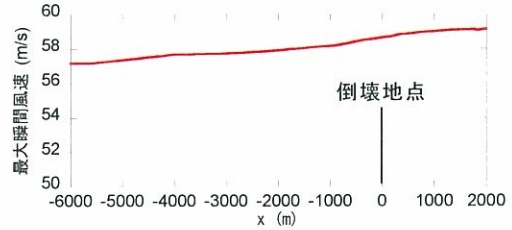
鉄塔倒壊地点の風上側にある湖の影響を詳しく見るために、Fig.14に点線で示したB断面内の風速分布を求め、Fig.17に示した。Fig.15と同様に風速は上空風により無次元化されている。地表面付近での風速は湖上で徐々に大きくなり、湖の背後で再び減少していることがわかる。しかし、高さ70mでの風速は湖の背後においても増大し続けている。Fig.18にはB断面内における70m高さでの最大瞬間風速を示す。湖上より、湖の背後での風速の増大が大きいことが分かる。すなわち、鉄塔倒壊当時にはこの地域の風が地上よりも鉄塔頂部の高さでより強く吹いていたと推定される。

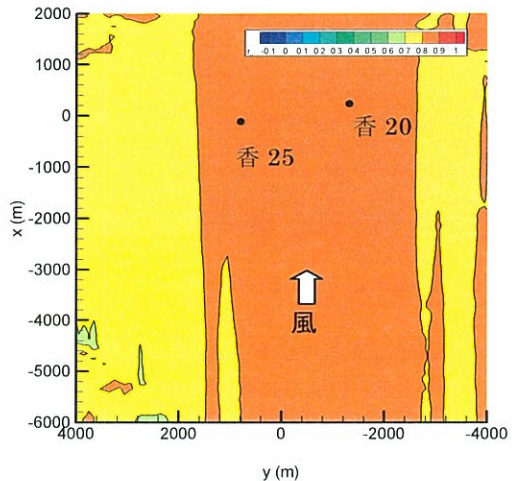
Fig. 19 C 領域内の平均風速の平面分布
(Mean wind speed contours in C domain)

鉄塔倒壊地点付近での増速の様子を面的に見るために、地上高さ70mの面内における風速分布を求め、Fig.19に示した。領域はFig.14の赤色の正方形で示したC領域に対応している。平均風速の変化は風方向には小さく、風直角方向に大きいことが分かる。また、鉄塔倒壊地点は風速の高い領域に位置する。Fig.14からも分かるように、災害発生地点の風上側には湖のほか、河川や水田など地表面粗度の小さい領域が広がっている。その結果、周辺地域に比べ、災害発生地点での風速が高くなり、風の通り道が形成されていると考えられる。

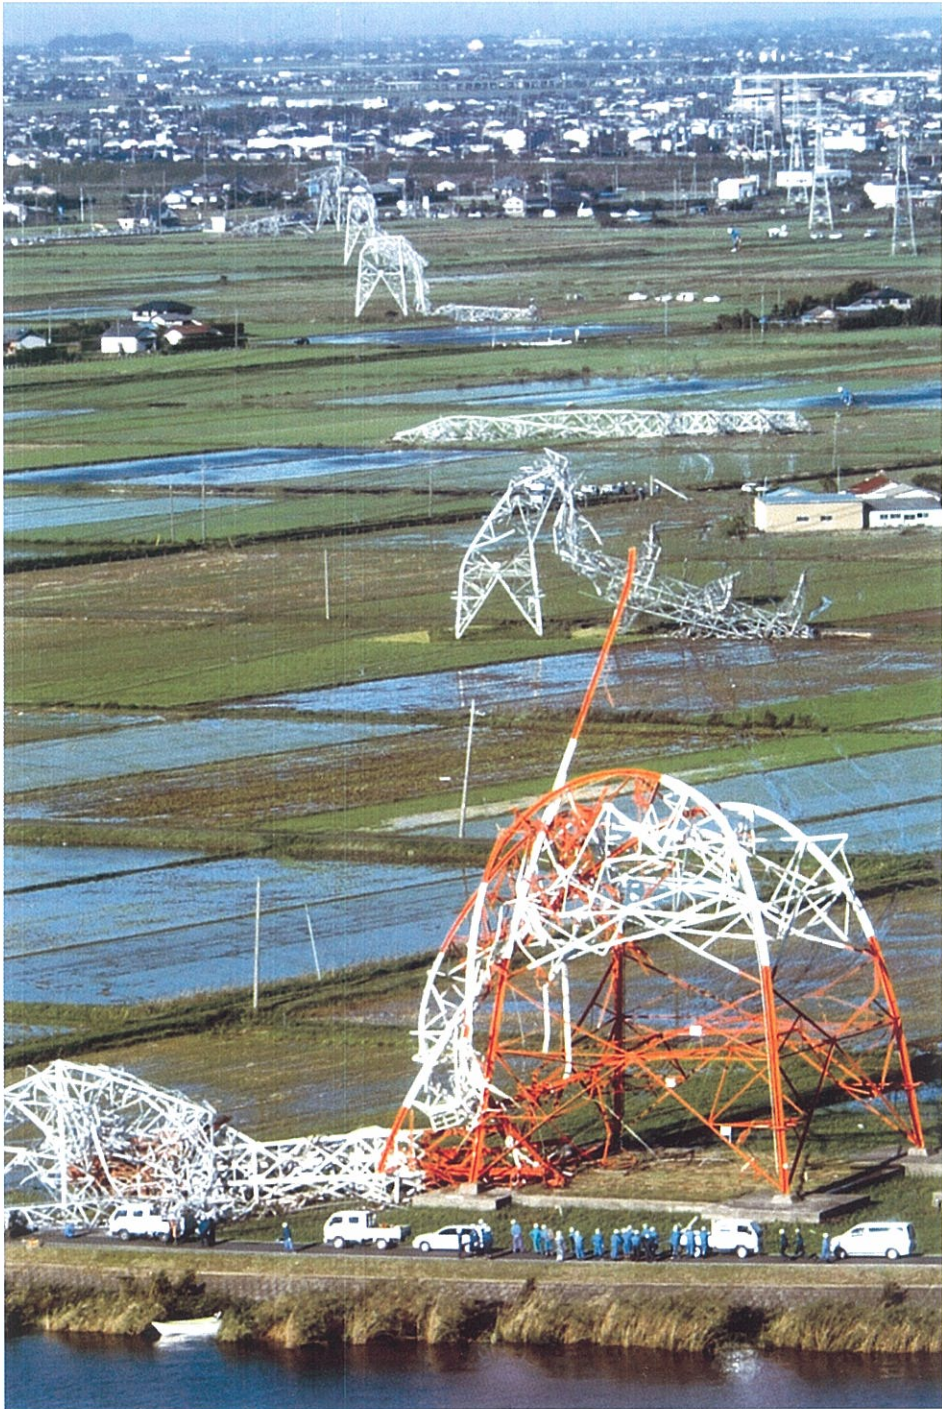
Fig. 1 台風21号の強風で倒壊した送電鉄塔

Fig.1には台風21号の強風で倒壊した送電鉄塔の現場を示し、潮来市延方丙から神栖町鰯川にかけての約2.5kmに立つ送電鉄塔9基が倒れた。写真は10月2日に午前7時、茨城県潮来市で共同通信社ヘリから撮影されたもので、手前の2基の鉄塔は香取線の20号鉄塔と湖南線の23号鉄塔、奥の5基は香取線の21号～25号鉄塔である。Fig.2には倒壊した送電鉄塔の分布図を示し、図中の矢印は送電鉄塔の転倒方向を表している。詳細については本号の資料「台風0221による送電鉄塔の被害と水郷地区の強風分布特性」を参照されたい。
