2003年台風14号による風力発電設備の被害とシミュレーションによる強風の推定

調査概要

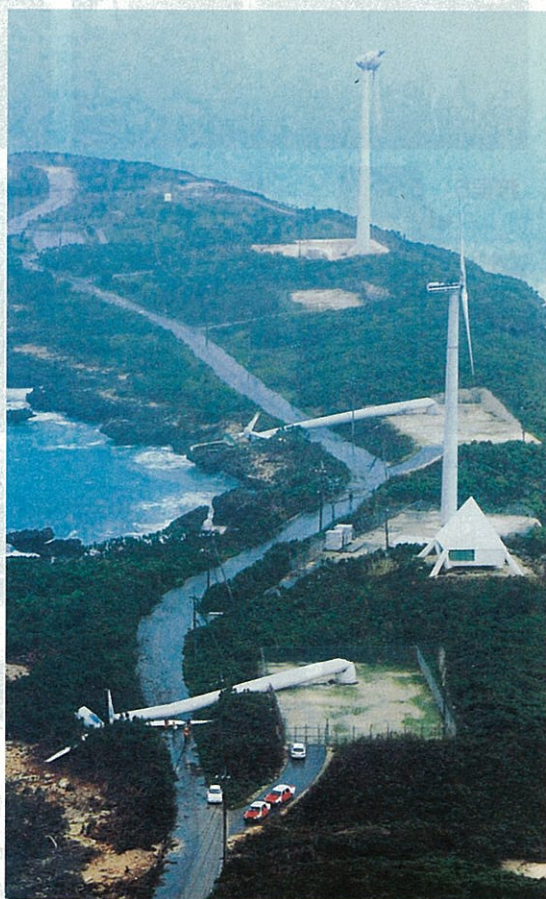
2003年9月11日未明、台風14号は沖縄県宮古地方を直撃し、死者1人、負傷者84人、全壊(13棟)、半壊(45棟)、一部損壊の住宅139棟など大きな被害をもたらした¹⁾。象徴的な被害としては宮古島にある7基の風力発電用風車のうち3基が倒壊し、残る4基もブレードの折損などの被害を受けた(図-1)。近年日本各地で風力発電所の建設が急速に進んでおり、大型風車ではブレードの先端までの高さが100mにも達することを考えると、台風14号による風力発電設備の被害原因の究明は急務と言える。

図-1 台風14号の強風で倒壊した風車(提供:朝日新聞社)

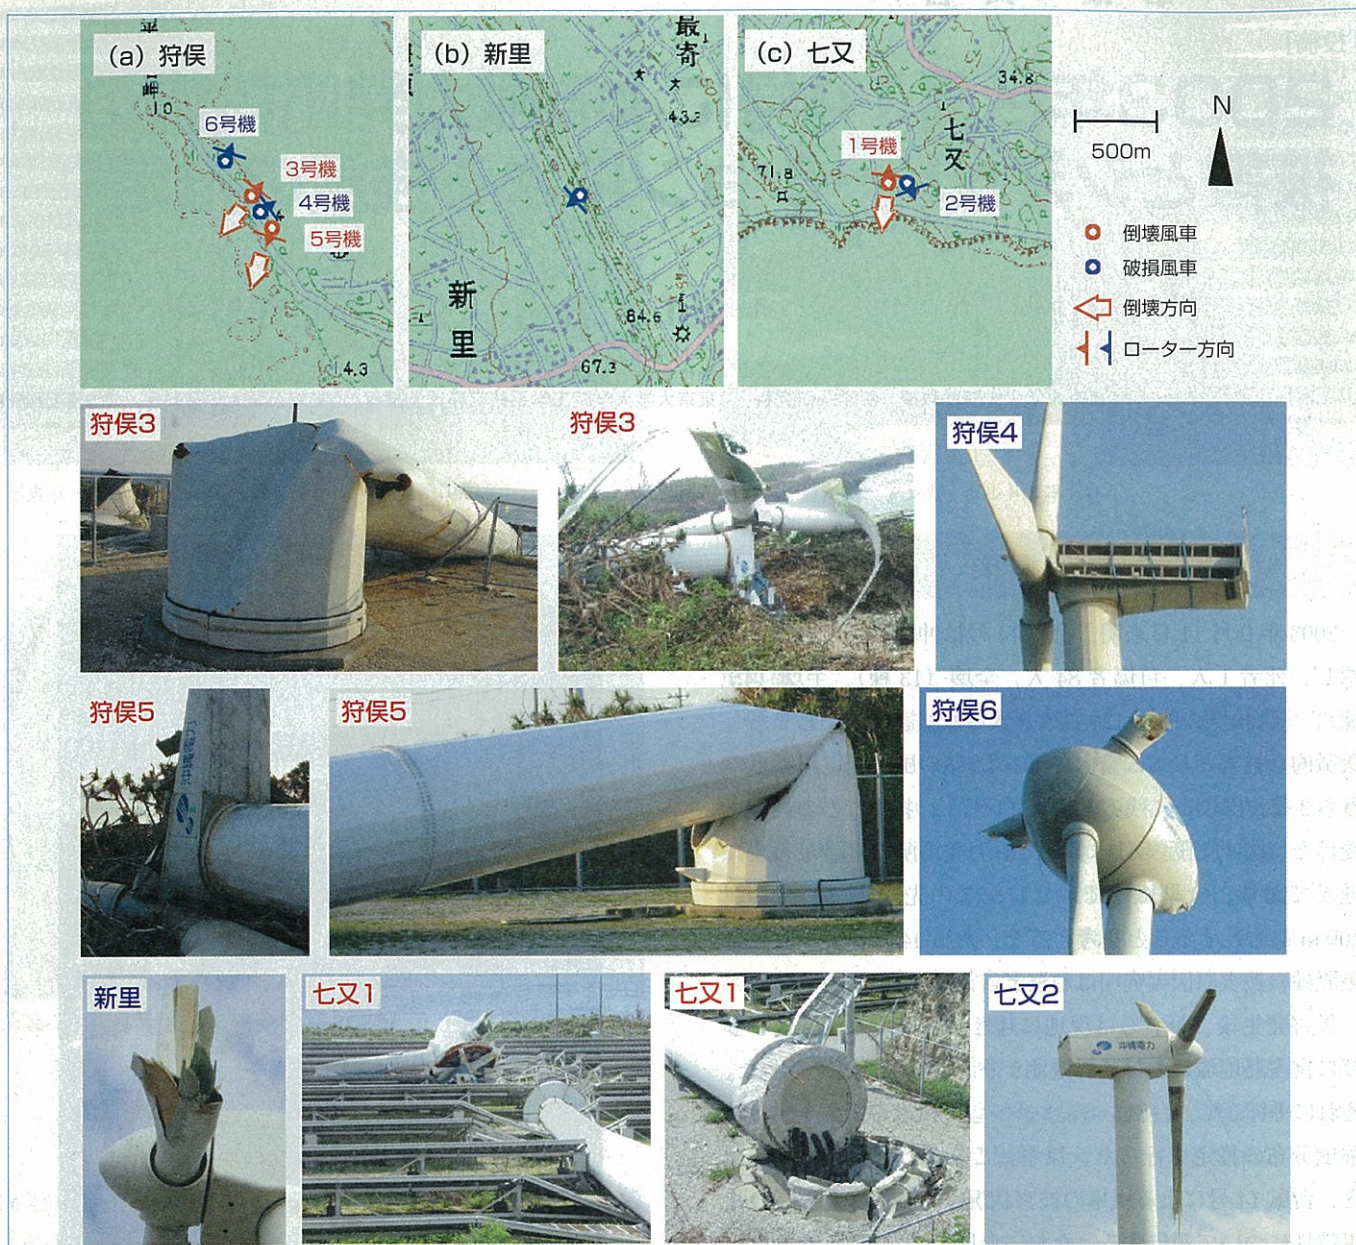
図-3 各風車の位置、倒壊方向、ローターの方向および被害状況

図-3には、各風車設置場所付近の地図、風車の倒壊方向、風車ローターの方向および各風車の被害状況を示す。風車の倒壊方向は南から南西を向いており、風車倒壊時の風向が北から北東であったと推測される。実際、宮古地方気象台の風観測記録によると、最大瞬間風速を記録するまでの風向は北

または北東であり、風車の倒壊方向は風向きに対応している。一方、風車ローターの方向は必ずしも風向きに対応しておらず、風車のヨー制御機構のフリクションブレーキがすべった可能性がある。以下、サイトごとに風車の被害状況を詳しく説明する。

まず狩俣の風車は図-3 (a) に示すように、北北西に突き出した半島上に建設されており、北から6号機、3号機、4号機、5号機となっている。3号から5号機は本体・タワー・基礎全て同じ設計のストール制御の風車であるが、破壊形態が異なる。3号機と5号機はタワーの出入口付近（基礎から約2mの高さ）から座屈し倒壊している。両者の倒壊方向はほぼ同じ（南南西）であるが、ローターの向きが異なる。3号機は倒壊後のローターが上向きになっていることから、倒壊前に3号機のローターは北北東を向いていたと推定

される。一方、5号機のローターは下向きになっていることから、5号機は倒壊前にローターが南南西を向いていたこととなる。当日台風接近時の風向がほぼ北であったことを考えると、ストール制御である3号と5号機のローターは東の方向を向いて、風を逃がす状態が自然である。3号～5号機のローターは北北東または南南西を向いて停止しているから、これらの風車のヨー制御機構に何らかの異常が発生していた可能性がある。

また4号機の被害としてはナセルを覆うカバーが開いて垂れ下がっていることが確認された。4号機は正面からまともに風荷重を受けたにも関わらず、目視の範囲ではブレードの損傷が認められなかった。タワーに関しては中に入れなかったため、残留ひずみなどの有無が確認できなかったが、今後詳細な調査が必要と思われる。

一方、6号機は今年の3月に運転開始した最新型のピッチ制御風車で、ナセル、タワー、基礎については目視した範囲では異常が認められなかったが、3本のブレードのうち2本が根本付近から折損しており、残る1本のブレードも中程で折損している。6号機はピッチ制御の風車であり、停止時にブレードが風から受ける抗力を最小とするように制御されているにも関わらず、ブレードが破損している。これは風車のブレードが抗力以外の力で破損する可能性のあることを意味し、揚力やねじれモーメントも重要であることを示唆している。また台風接近時に宮古島が停電になっていることから風車の制御ができなかったことも一因と思われる。

次に、上野村新里にある宮古土地改良事業のピッチ制御の風車は図-3 (b) に示すように、全てのブレードが中程で折損しており、一部のブレードは300 m 離れた地点まで飛散した²⁾。この風車は1枚のブレードが正常なピッチ角と正反対のピッチ角で停止している (写真を参照)。また、狩俣の5号機と同様に、風車のローターが南よりの方向で停止している。これらのことから風車のピッチ制御およびヨー制御機構

に何らかの異常が発生していたことを示唆している。

最後に、城辺町七又の風車は図-3 (c) に示すように海岸沿いに2基が並んで設置されている。東側の2号機は新里の風車と同じタイプのピッチ制御の風車であり、ブレードが折損している。この風車も南よりの方向で停止しており、ヨー制御機構が被害を受けた可能性がある。2号機は目視の範囲ではブレード以外に破損が認められなかった。一方、1号機は写真からもわかるように、アンカーコーンが破壊し、タワーが倒壊している。タワーを基礎に固定するためのアンカー部分は丸ごと基礎から引き抜けた。上部基礎は台風のような転倒モーメントの大きい風荷重に対して十分な耐力がなかった可能性がある。

今回の調査は風車の被害状況の把握に重点を置いた。今後風車の倒壊折損の原因を解明するため、停電までの風車制御に関する記録、風車と基礎の構造諸元および材料特性などより詳細な調査を行い、最大風速の推定、風車空力特性の把握、タワー・基礎の強度検討、ブレード・制御機構の破損メカニズムの解明を行っていきたいと考えている。

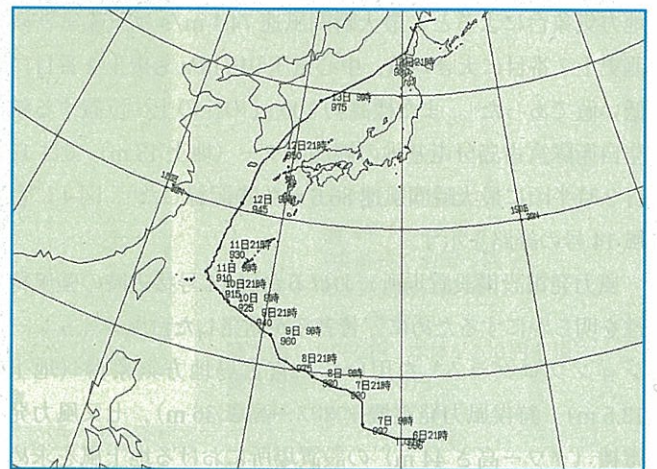
図-4 台風の経路図

今回の台風14号は歴史に残る観測値を記録した。宮古島地方気象台によると、最大瞬間風速74.1 m/sは気象官署観測史上7番目に大きい値、中心気圧912 hPaも史上4番目に低い値であった³⁾。また標高約100 mの丘の上に位置する航空自衛隊宮古島分屯基地の観測タワー（地上13 m）では11日2時半頃に最大瞬間風速86.6 m/sを記録した⁴⁾。図4に台風14号の経路を示す。

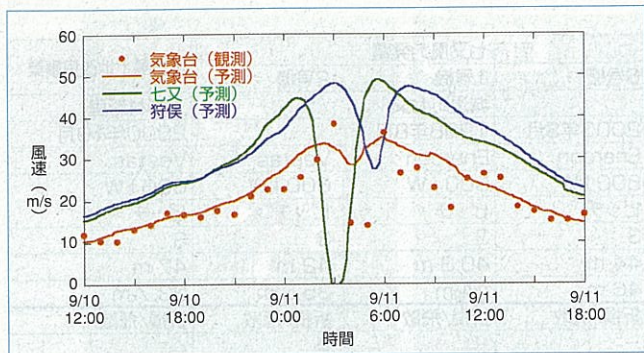
図-5 観測と台風シミュレーションによる風速の時間変化

図-5と図-6には台風シミュレーションにより得られた上記3地点での平均風速と風向の時間変化を示す。気象台では台風の接近に伴い風速が増大し、2時半を過ぎた時点でいったん減少し、その後再び増大している。また風向は台風接近時に北であったが、台風通過後に急激に南西に変化している。台風シミュレーションはこれらの傾向をよくとらえている。台風が通過した時刻は、七又では気象台より1時間ほど早く、狩俣では1時間半ほど遅れているが、台風の移動速度が遅かったため、この時間差が発生した。また観測データは10分平均値であるのに対し、台風シミュレーションの結果は1時間平均相当値であるため、観測された10分間平均の最大値をとらえられない。ここで、Ishizaki⁶⁾の方法により台風シミュレーションにより得られた1時間平均風速と乱れの強さから、10分平均最大風速と最大瞬間風速（0.25 s）を求めて表-2に示す。シミュレーションの結果は気象台での観測値をおおむね再現していることがわかる。また風車設置場

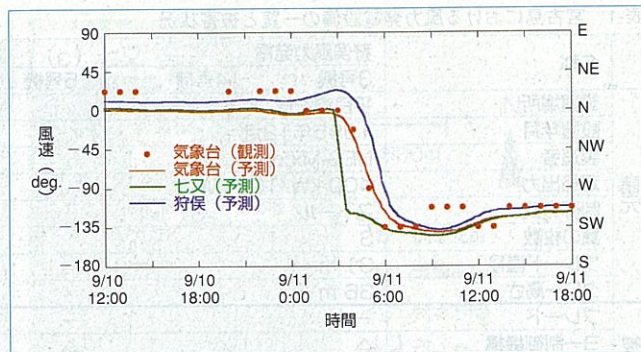
図-6 観測と台風シミュレーションによる風向の時間変化
