令和6年能登半島地震と風力発電設備の耐震設計

東京大学 大学院工学系研究科
石原孟, 難波治之

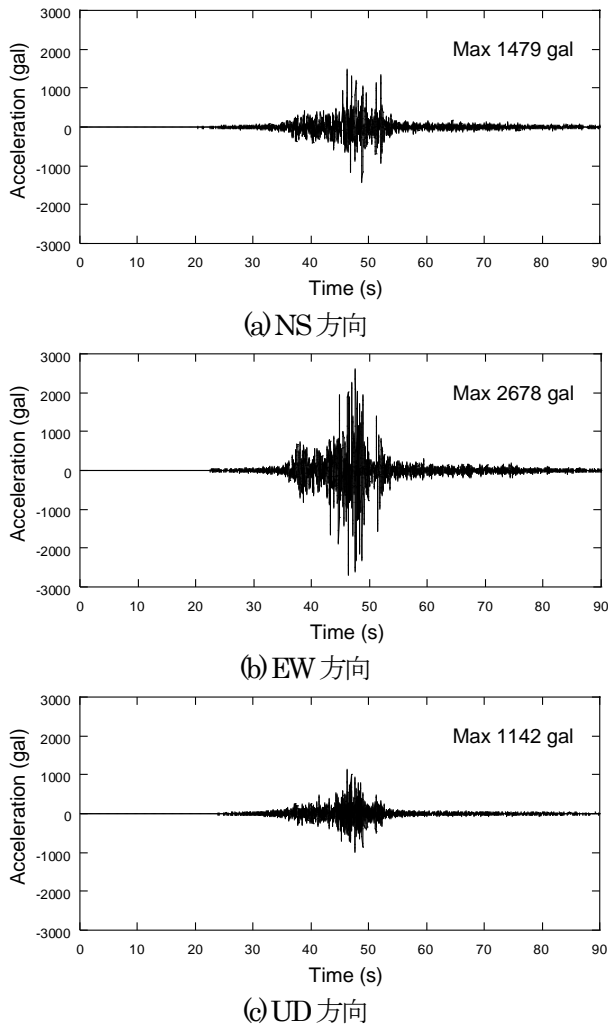
図3には、K-NET 富来 (ISK006) 観測点の地震加速度波形を示し、EW方向の加速度波形 (2024年1月1日 16:10:06 から) には図に示す46.38秒付近と51.23秒付近に顕著な2つのピークが見られる。加速度の最大値は南北 (NS) 方向に1479ガル、東西 (EW) 方向に2678ガル、鉛直 (UD) 方向に1142ガルが記録されている。

図3 K-NET 富来 (ISK006) 観測点の地震加速度波形

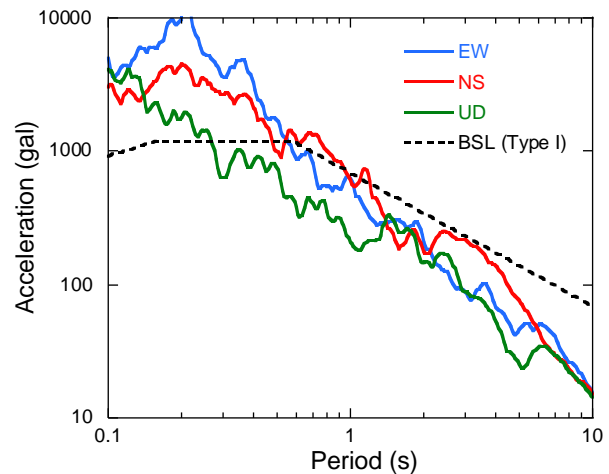
図4には地盤加速度応答スペクトルの観測値 (K-NET 富来 ISK006) と設計用レベル2 (第1種地盤) の比較を示す。第1種地盤における設計用レベル2地盤加速度応答スペクトルは土木学会指針¹²⁾に示す告示波の設計用入力地震動 (平成12年建設省告示第1461号第4項イの「極めて稀に発生する地震動」) に建築基準法施行令 (昭和55年建設省告示第1793号)¹³⁾に示す地盤増幅係数

を乗じて求めた。大型風車の1次固有周期3秒付近の範囲においては、設計用レベル2 (第1種地盤) の値より低いが、周期0.1~0.4秒の範囲においては応答加速が設計用レベル2 (第1種地盤) の値を大きく超えていることが分かる。今回の地震では、風車の支持構造物より、ブレードを含む風車本体の各部位で許容応力度を超えて損傷の可能性があることを示唆している。

図4 地盤加速度応答スペクトルの観測値と設計用レベル2 (第1種地盤) の比較

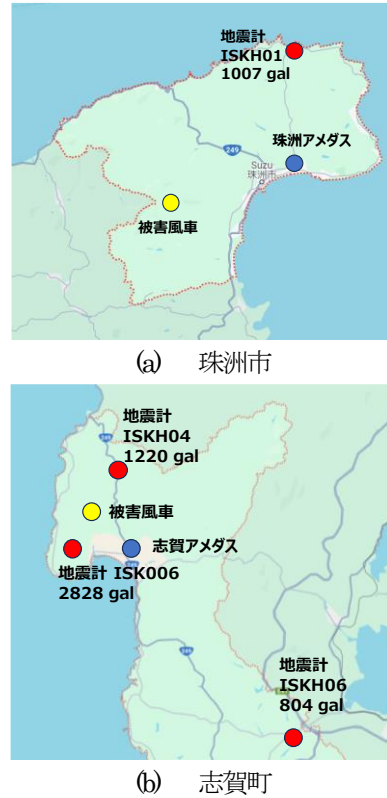
図 6 には珠洲市と志賀町の地震計とアメダスおよび被害風車の位置を示す。珠洲市および志賀町における被害風車は地震計とアメダスの位置に近い。表 3 には 2018 年 3 月末まで石川県風力発電設備・導入実績を示す⁷⁾。今回被害を受けた風力発電設備は GE 社製 1500kW 風車

図 6 珠洲市と志賀町の地震計とアメダスおよび被害風車の位置

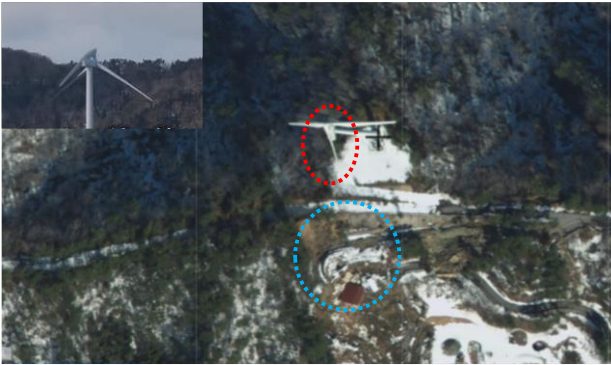
写真 1 には珠洲市の GE 社製 1500kW 風車の被害状況を示し, 国土地理院が地震後 1 月 2 日撮影した航空写真である¹⁹⁾。ブレードが根元付近で後ろ方向に座屈し (図中の赤い点線で囲まれた部分), 風車近くの斜面が地震より崩落した様子 (図中の青い点線で囲まれた部分) が見られる。ブレード損傷の様子をピースウィンズ・ジャパンの配信動画からも確認できる²⁰⁾。当該風力発電所へのアクセス道路は 20 か所以上にわたる崩落により寸断され, 現地調査を実施できない状況にあるため, 被害の詳細について不明なところがある。

写真1 珠洲市の風力発電設備のブレード損傷^{15,3)}

写真1と2から、風車のブレードは地震時の揺れにより根元付近で座屈が発生した。地震により風車のナセルが大きく揺れ、ハブに固定されたブレードはナセルの揺れに伴い、さらに大きく揺れることが想像される。今回損傷を受けた2本のブレードともナセルの上に止まったブレードであり、ブレードの根元で最も大きな地震荷重を受けたと推測される。今回の地震による鉛直地震動も大きく、鉛直方向の地震荷重により座屈が発生しやすい状況になる可能性もあり、今後詳細な地震応答解析を行い、ブレード損傷のメカニズムを解明できれば、風力発電設備の耐震性能の更なる向上に寄与する。

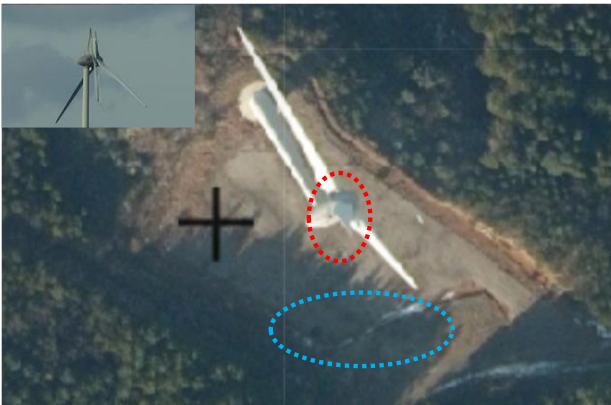
写真2には志賀町の Enercon 社製 1870kW 風車の被害状況を示し、国土地理院が地震後1月17日に撮影した航空写真である¹⁵⁾。ブレードが根元付近で横方向に座屈し(図中の赤い点線で囲まれた部分)、地面に落下したこと(図中の青い点線で囲まれた部分)を確認できる。ブレード損傷の様子は能登の風力発電を考える会の facebook の写真からも確認できる²⁾。

写真2 志賀町の風力発電設備のブレード損傷^{15,2)}
