## 台風14号（マミー）による宮古島の風力発電設備倒壊等事故について

高原 景滋 沖縄電力株式会社 研究開発部  
 銘苅 壮宏 沖縄電力株式会社 研究開発部  
 新城 文博 (財)南西地域産業活性化センター  
 石原 孟 東京大学大学院工学系研究科総合研究機構  
 松浦 真一 電力中央研究所 地球工学研究所 構造工学領域

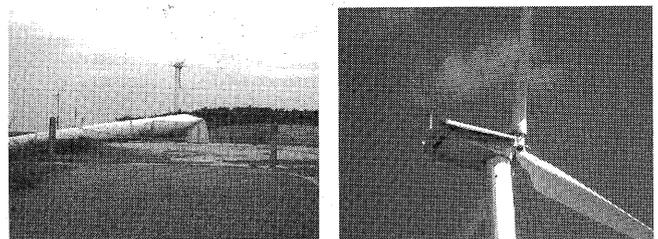
(a) 3号機

3号~5号機は400kWの同機種であるが、被害の状況が異なっていた。3号機と5号機はタワーの入口扉上部で座屈により倒壊した。4号機は倒壊の被害を免れたが、ナセルが破損した。また、600kWの機種である6号機はブレードが折損するなどの被害を受けた。

| 設備仕様 | 被害状況 |
|--|--|
| 3号機<br>製造者 : ミーコン<br>定格出力 : 400/100kW<br>制御方式 : ストール<br>ハブ高さ : 36m | <ul style="list-style-type: none"> <li>・倒壊</li> <li>・タワー入口扉上部で座屈により南西側に倒壊</li> <li>・ブレードとナセルは倒壊時の衝撃により破損</li> </ul> |

| 設備仕様 | 被害状況 |
|--|--|
| 4号機<br>製造者 : ミーコン<br>定格出力 : 400/100kW<br>制御方式 : ストール<br>ハブ高さ : 36m | <ul style="list-style-type: none"> <li>・ナセル破損</li> <li>・ノーズコーン破損</li> </ul> |

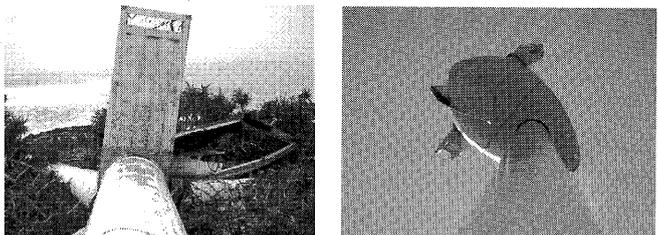
(c) 5号機

| 設備仕様 | 被害状況 |
|--|--|
| 5号機<br>製造者 : ミーコン<br>定格出力 : 400/100kW<br>制御方式 : ストール<br>ハブ高さ : 36m | <ul style="list-style-type: none"> <li>・倒壊</li> <li>・タワー入口扉上部で座屈により南南西側に倒壊</li> <li>・ブレードとナセルは倒壊時の衝撃により破損</li> </ul> |

| 設備仕様 | 被害状況 |
|--|--|
| 6号機<br>製造者 : エネルコン<br>定格出力 : 600kW<br>制御方式 : ピッチ<br>ハブ高さ : 46m | <ul style="list-style-type: none"> <li>・ブレード折損</li> <li>・ナセル破損</li> </ul> |

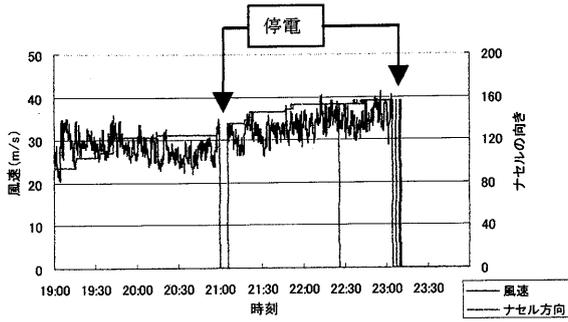
図 3.1-3 狩俣風力 5 号機の風速とナセル方向 (平成 15 年 9 月 10 日)

3号~5号機のヨー制御について、風速25m/s以上のカットアウト動作により、ナセルのフリクションブレーキでヨーを固定するが、実際の動作はブレーキが滑り、3~5号機ともナセル方向が変化した。図3.1-3に5号機の風速とナセル方向を示す。ナセル方向が94°から156°へ時計まわりに62°変化しており、30m/s程度の風速でもナセルが動いたことになる。

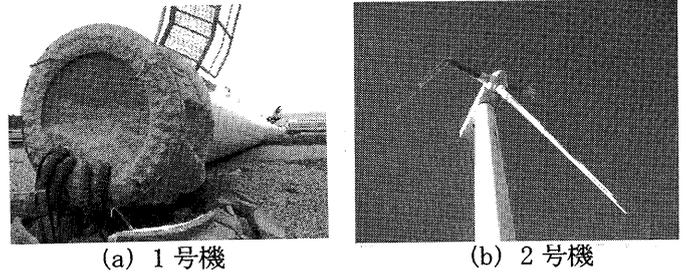
図 3.2-2 七又風力の被害状況写真

1 号機は基礎破壊により太陽光設備側へ倒壊し、2 号機はブレードが折損するなどの被害を受けた。

| 設備仕様 | 被害状況 |
|---|---|
| 製造者 : エネルコン<br>定格出力 : 500kW<br>制御方式 : ピッチ<br>ハブ高さ : 44m | ・倒壊<br>・基礎破壊により南側に倒壊<br>・ブレードとナセルは倒壊時の衝撃により破損 |
| 製造者 : ベスタス<br>定格出力 : 600kW<br>制御方式 : ピッチ<br>ハブ高さ : 35m | ・ブレード折損<br>・ナセル破損 |

構造解析により算出した「破壊限界曲げモーメント」は 23,868 kNm、風応答解析により算出した「台風時に作用した最大曲げモーメント」は 24,740 kNm との結果を得、台風時には破壊限界曲げモーメント

を超える曲げモーメントが生じたため、基礎が破壊し倒壊に至ったことがわかった。

今回の調査結果を踏まえ、沖縄県が台風の常襲地域であることや、地点毎に風速が異なることを考慮して、設計風速の地域毎設定、制御バックアップ電源等の機能付加および風車基礎形状の見直しと鉄筋の補強等を検討課題として今後の対応を図っていきたいと考えている。

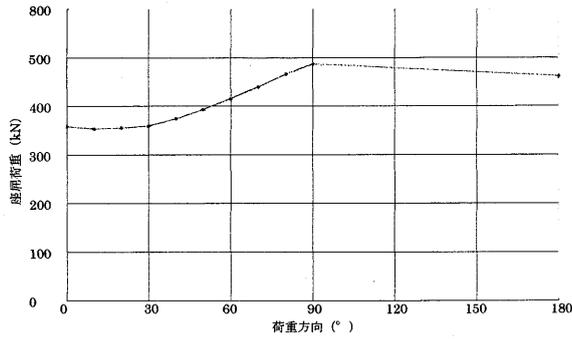
図 4.2.1-3 荷重方向に対する座屈強度

なお、図 4. 2. 1-3 に示す荷重方向に対する座屈強度から、荷重を受ける方向により強度が異なり、開口部方向 (0° ~ 40°) への座屈強度が低いことがわかる。

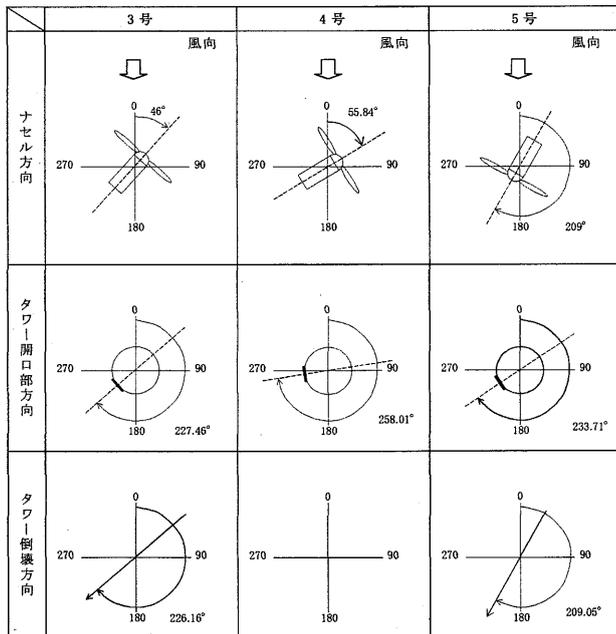
図 4.2.2-1 ナセル、タワー開口部、倒壊方向および風の方

なお、現場調査の結果から、風向に対する3号~5号機おのこの台風時の風車状態(ナセル方向、タワー開口部方向)は異なっていたため、その旨を解析に反映させた。図4.2.2-1に各風車のナセル、タワー開口部、倒壊方向および風向について記す。

表4.2.2-1に3~5号機のタワーに作用するモーメントを示す。表4.2.2-1から4号機において台風時に作用した最大曲げモーメントは3号機と5号機と比較して小さいことが分かる。これは、台風時に作用する風車状態(ナセル方向、タワー開口部方向)の違いに起因している。このことから同仕様の風車にもかかわらず、4号機は台風時に作用した最大曲げモーメントが座屈限界曲げモーメントを下回っており、3号・5号機と比較して有利な条件にあったことから座屈を免れた。
