台風 0221 による送電鉄塔の被害と水郷地区の強風分布特性

その 1 鉄塔被害の概要と現場周辺の強風分布の推定

- 東京大学大学院工学系研究科 正会員 石原 孟
 東京大学大学院工学系研究科 学生会員 山口 敦
 東京大学大学院工学系研究科 フェロー 藤野陽三

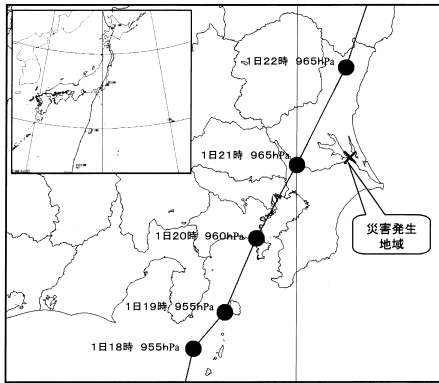
図 1 台風経路図

台風 21 号は 9 月 27 日 15 時マリアナ諸島付近で発生し、9 月 30 日には沖ノ鳥島付近で中心気圧 935hPa の非常に強い台風となった[1]。図 1 には台風の経路を示し、図中の数字は日時と台風の中心気圧を表す。送電鉄塔が倒壊した 10 月 1 日夜 9 時 27 分ごろには台風 21 号の中心は災害発生地点の左側に位置し、またその約 10 分前に災害発生地点に最も接近していることが分かる。

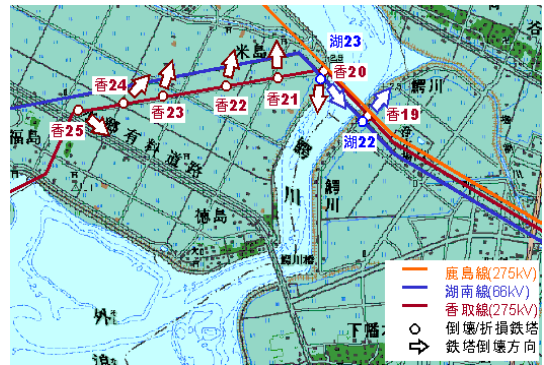
図 2 倒壊した送電鉄塔の分布

図 2 に台風 21 号により倒壊または折損した送電鉄塔の位置、転倒方向を示す。香取線 20 号鉄塔～25 号鉄塔の 6 基と湖南線の 23 号鉄塔の計 7 基が倒壊し、香取線の 19 号鉄塔と湖南線の 22 号鉄塔の計 2 基が折損した。香取線 21 号鉄塔～24 号鉄塔は風向きと同じ方向に転倒しているのに対して、香取線 20 号鉄塔と 25 号鉄塔はその反対方向に倒れている。また香取線 20 号鉄塔～25 号鉄塔の中では 22 号鉄塔だけが根元から折れた。より詳しい調査報告と鉄塔倒壊原因の推定に関しては資料[3]を参照されたい。

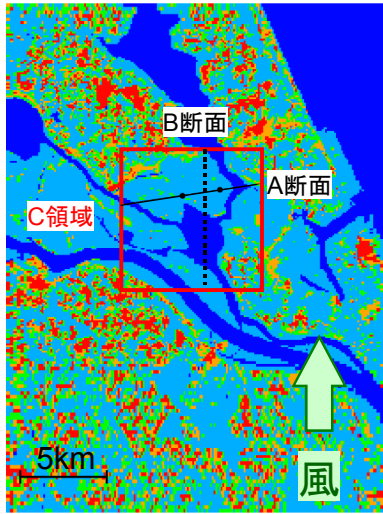
図4 解析領域内の地表面粗度

図4は計算領域内の地表面粗度を示し、青い部分は地表面粗度の小さい水面、赤い部分は地表面粗度の大きい都市域を表している。図中の黒丸は倒壊した6基の鉄塔の両端にある香取線20号鉄塔と25号鉄塔を示す。この図から分かるように、鉄塔倒壊地点の南側には湖があり、更にはその風上側には利根川がある。周辺地域に比べ、災害発生地点での粗度は小さい。

ように、災害発生地点の風上側には湖のほか、河川や水田など地表面粗度の小さい領域が広がっているため、周辺地域に比べ、災害発生地点での風速が高くなり、風の通り道が形成されていると考えられる。

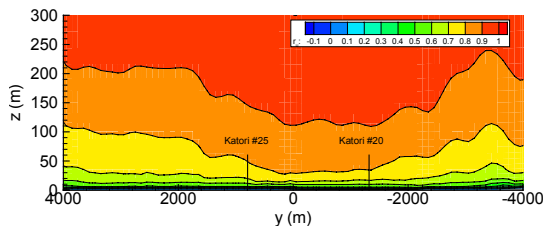
図5 A断面内の平均風速の分布

災害発生地点での風速分布を詳しく見るために、倒壊した鉄塔を含む断面内(図4中のA断面)の風速分布を図5に示した。図中の風速は上空風により無次元化されており、色が赤い程風速が高い。周辺地域に比べ、1割程度強くなっている。鉄塔倒壊地点付近での増速の様子を面的に見るために、図4中のC領域での地上高さ70mの面内における風速分布を求め、図6に示した。鉄塔倒壊地点は風速の高い領域に位置する。図4からも分かる

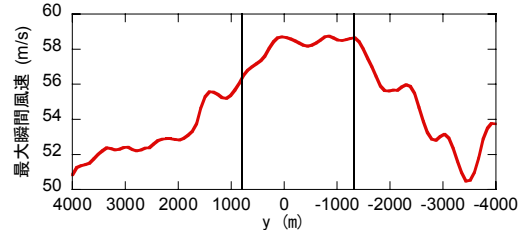
図7 A断面内における高さ70mでの最大瞬間風速

現場付近にある東京電力鹿島線鉄塔上の風速計(高さ約70m)は災害発生直前に最大瞬間風速56.7m/sを観測した。この風速値を用いて計算した、A断面における地面からの高さ70mでの最大瞬間風速を図7に示す。周辺地域に比べ、鉄塔倒壊地点では局所的に風速が大きく、最大瞬間風速は58.8m/sに達していることがわかる。
