2003年台風14号による風車の被害調査と強風の推定 その1 被害調査

Damages of Wind Turbines Due to Typhoon 0314 and Estimation of Strong Winds

Part 1 Summary of Field Surveys

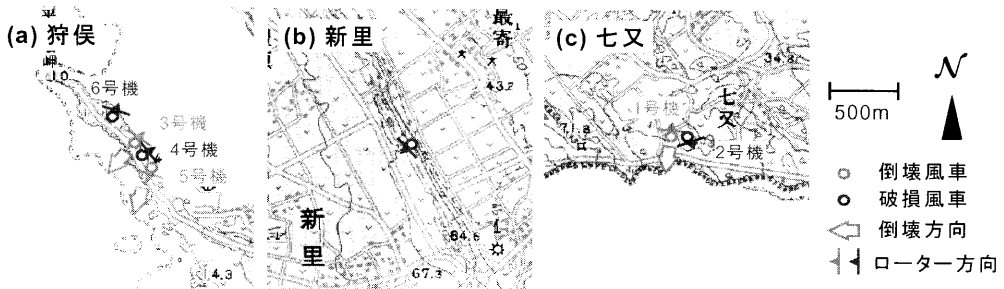
図2 各風車の位置、倒壊方向、ローターの方向

図2には、各風車設置場所付近の地図、風車の倒壊方向、風車ローターの方向を示す。各風車の被害状況(写真)の詳細は文献2を参照されたい。風車の倒壊方向は南から南西を向いており、風車倒壊時の風向が北であったと推測される。実際、宮古地方気象台の風観測記録によると、最大瞬間風速を記録するまでの風向は北であり、風車の倒壊方向は風向きに対応している。一方、風車ロ

ーターの方向は必ずしも風向きに対応しておらず、風車のヨー・ブレーキがすべった可能性を示唆している。以下各風車の被害状況を詳しく説明する。

まず狩俣の風車は図2(a)に示すように、北北西に突き出した半島上に建設されており、北から6号機、3号機、4号機、5号機となっている。3号から5号機は本体・タワー・基礎全て同じ設計のストール制御の風車であるが、破壊形態が異なる。3号機と5号機はタワーの出入口付近(基礎から約2mの高さ)から座屈し倒壊している。両者の倒壊方向はほぼ同じ(南南西)であるが、ローターの向きが異なる。3号機は倒壊後のローターが上向きになっていることから倒壊前に3号機のローターは北北東を向いていたと推定される。一方、5号機のローターは下向きになっていることから、5号機は倒壊前にローターが南南西を向いていたと思われる。当日台風接近時の風向がほぼ北であったことを考えると、ストール制御である3号と5号機のローターは東の方向を向いて、風を逃がす状態が自然である。3号~5号機のローターは北北東または南南西を向いていることから、これらの風車のヨー・ブレーキがすべった可能性がある。また4号機の被害としてはナセルを覆うカバーが開いて垂れ下がっていることが確認された。目視の範囲ではブレードの損傷は認めら

れなかった。4号機が倒壊しなかった理由はローターの向きと北風との間の角度が最も大きいため、受けた風荷重は3、5号機より小さかったと推測される。

次に、上野村新里にある宮古土地改良事業のピッチ制御の風車(図2(b))は全てのブレードが中程で折損した²⁾。この風車は1枚のブレードが正常なピッチ角と正反対のピッチ角となっていた。また、狩俣の5号機と同様に、風車のローターが南よりの方向で停止していることから、ヨー・ブレーキがすべった可能性がある。

最後に、城辺町七又の風車は図2(c)に示すように海岸沿いに2基が並んで設置されている。東側の2号機は新

里の風車と同じタイプのピッチ制御の風車であり、ブレードが折損している。この風車も南よりの方向で停止しており、ヨー・ブレーキがすべった可能性がある。一方、1号機はコーンが破壊し、タワーが倒壊している。タワーを基礎に固定するためのアンカー部分は丸ごと基礎から引き抜けた。上部基礎は台風のような転倒モーメントの大きい風荷重に対して十分な耐力がなかった可能性がある。
