# 台風 0314 号の被害データと台風シミュレーションに基づく配電設備のリスクマネジメント その 1 配電用電柱の損傷度曲線の作成

## Risk management for electric poles based on the damage data of T0314 and typhoon simulation technique Part1 Fragility curve for electric poles

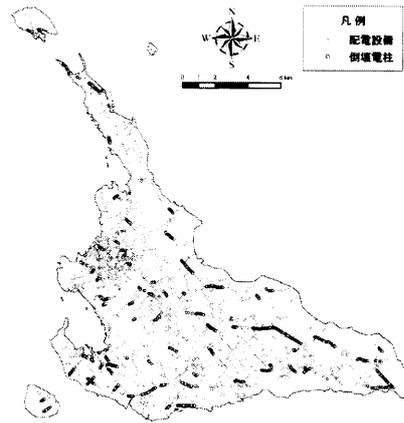
図 1 台風 14 号による被害電柱位置の同定結果

図 1 には作成した島内の全配電用電柱と被害電柱の位置を示す。この図から、電柱の被害は宮古島の中央部と平良市の市街地では少なく、郊外では連続倒壊を含む被害が顕著であることが分かる。

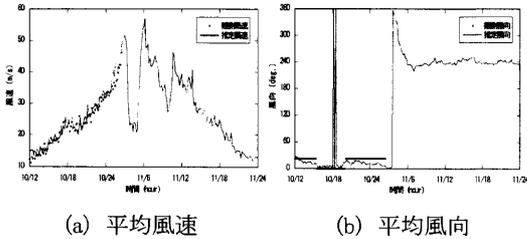
図 2 沖縄電力宮古支店での観測値と予測値との比較

の風向・風速の観測値と本研究で提案した手法により求められた風向・風速の予測値を示す。風向・風速ともに観測値と良く一致しており、本手法の有効性が確認された。なお、宮古支店の風観測に使われた風向風速計の測定範囲は 0~60m/s であるため、最大風速が記録される前に、風向風速計が破損し、11 日 2:40 以降の風向風速データは欠測となった。

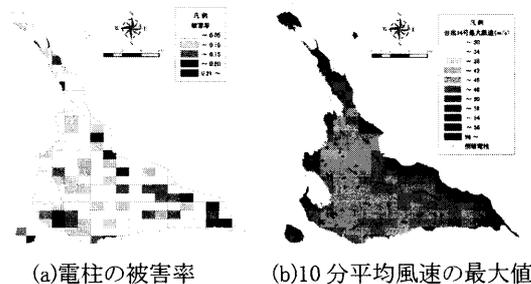
図 3 1km 毎の電柱被害率および風速の最大値の分布

図 3 には 1km 毎に整理した台風 14 号の時の電柱の被害率と 10 分平均風速の最大値の分布を示す。この図から、電柱の被害率と 10 分平均風速の最大値ともに海岸付近で高く、市街地と島の中央部で低くなっていることが分かる。

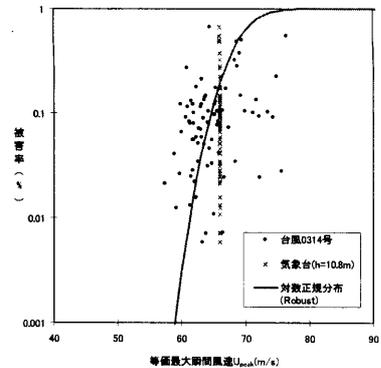
図 4 配電用電柱の損傷度曲線

図 4 には 1km 毎の電柱の被害率と気流解析から求められた等価瞬間風速の最大値との関係を示す。等価最大瞬間風速は気流解析から求めた 10 分平均風速の最大値と乱れ強度から求めた。宮古地方気象台で観測された台風 14 号の最大瞬間風速と電柱被害率との関係も図中に併記した。1 箇所の風速の観測値からは損傷度曲線を作成するのが困難であることが分かる。図中の実線は対数正規分布を仮定して求めた損傷度曲線を示す。対数正規分布から推定された風速の最頻値は 68.9m/s であり、この値は設計風速 40m/s の電柱における限界風速(限界曲げ耐力による推定)の 67.7 m/s に近く、本研究で提案された損傷度曲線の推定手法の妥当性が検証された。
