風車の荷重特性とタワー接合部の非線形性を考慮した 太鼓山風車タワー疲労破断原因の解明

東京大学大学院工学系研究科 社会基盤学専攻 学生会員 ○山崎 慈生
東京大学大学院工学系研究科 社会基盤学専攻 正会員 石原 孟

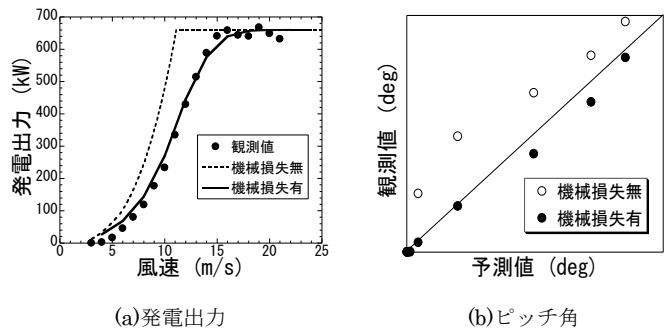
図2 発電出力とピッチ角の予測値と観測値の比較

構築した制御モデルを組み込んだ空力弾性モデルにより推定した発電出力およびピッチ角を観測値と比較したものを図2に示す。このモデルにより予測した発電出力とピッチ角は観測値とよく一致しており、構築した制御モデルが妥当であることを検証した。

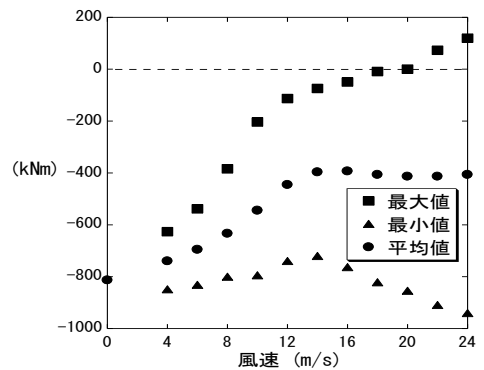
図3 タワートップ風方向モーメントの最大・最小・平均値

構築した風車モデルを用いて IEC の ClassIIA の風条件の下で風速階級別に時刻歴応答解析を実施し、タワートップに発生する荷重を算定した(図3)。その結果、太鼓山風車は通常と異なりロータとナセルの自重の偏心によりタワーに風荷重と逆向きの負のモーメントが発生し、主風向である西風の場合にはほとんどの時間、タワー東側に引張応力が発生することが分かった。

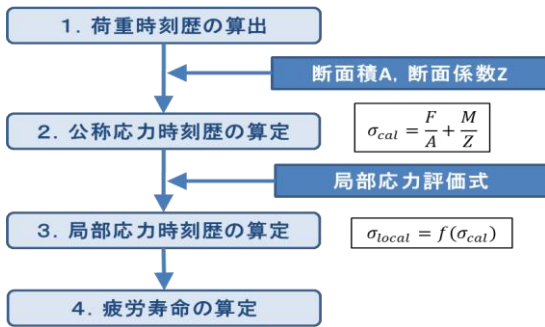
図4 疲労寿命評価フロー

算出されたタワートップに発生する軸力とモーメントの時刻歴から断面積および断面係数を用いてタワー破断部の公称応力 (σ_{cal}) の時刻歴を算定することができるが、今回の事故ではタワー破断は応力集中の発生するフランジ直下の溶接止端部で発生したため、タワーの疲労寿命評価には公称応力を局部応力 (σ_{local}) に換算する必要がある。この一連の流れを図4にまとめる。

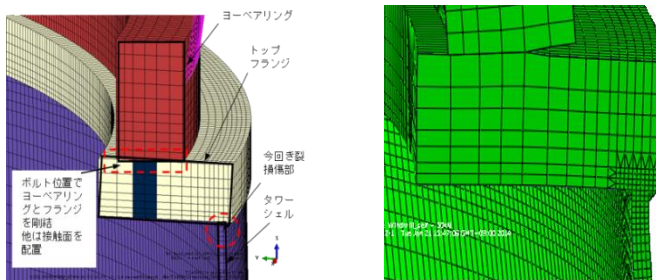
図5 FEMモデルのメッシュ詳細図とタワー変形図

溶接止端部に作用する局部応力を算定するため、ヨーベアリング、タワートップフランジおよびタワーを再現した FEM モデルを構築した (図5)。太鼓山風車ではヨーベアリングとタワートップフランジを接合するボルトの損傷 (最大 17 本) が確認されていることから、ボルト正常時とタワー東側ボルト 17 本損傷時について FEM 解析を実施し、公称応力と局部応力との関係性を評価した。局部応力は引張応力が最大となる位置で評価し、ボルト正常時には引張最外縁であるタワー東側、ボルト損傷時にはボルト損傷端であるタワー東側から 53.6° 位置とした。また、ボルトの損傷は剛結を解除することでモデル化した。FEM 解析の結果、図6に示すように、ボルト正常時には公称応力と局部応力の関係は線形であるが、ボルト損傷時には公称応力と局部応力の関係は非線形となり、またボルト損傷時にはボルト正常時の3倍程度の局部応力が発生することが分かった。

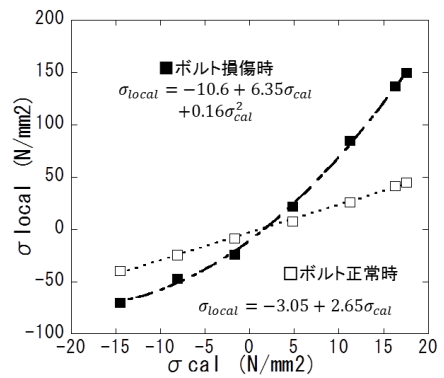
図6 局部応力と公称応力の関係

構築した局部応力評価式を用いてボルト正常時とボルト損傷時の局部応力時刻歴を算出し、太鼓山風車タワーの疲労寿命を算定した。その結果、タワーの疲労寿命はボルト正常時には 21 年であるのに対し、ボルト損傷時には 3 倍程度に応力変動幅が増加したことで、応力変動幅の約 4 乗に反比例する疲労寿命が極端に減少し、疲労寿命の推定値は 0.25 年(3.0 ヶ月)となり、ボルト損傷時には疲労寿命が正常時の 1/100 程度まで減少することが分かった。またボルト損傷時の疲労寿命は、3 号機のボルト損傷期間 (17 本損傷: 約 2 ヶ月間, 14 本損傷: 約 3 ヶ月間, 合計約 5 ヶ月間) と一致したことから太鼓山風車タワーの疲労破断が接合部ボルトの損傷に起因すると考えられる。
