太鼓山風力発電所の風車タワー疲労破断の原因解明について

石原 孟¹ 山崎 慈生¹ 平田 達也² 長砂 龍次²

1 東京大学大学院工学系研究科, 2 京都府文化環境部建設整備課

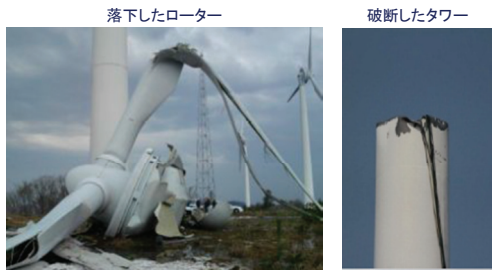
2013年3月に京都府太鼓山風力発電所において、風車タワーが破断し、風車ロータおよびナセルが脱落する重大事故が発生した^[1]。

太鼓山風力発電所の風車事故の状況

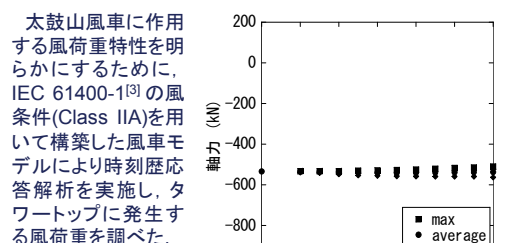
風車トップに作用する風方向モーメント

風方向のモーメントの最大値はほとんどの風速に対して負であることから、ロータとナセルの自重の偏心による負のモーメントが発生し、風下側タワーに変動引張力が発生したことが分かる。これより、主風向である西風に対して風下側であるタワー東側が疲労破断した原因になると考えられる。

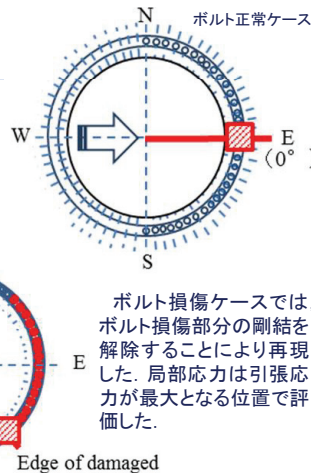
太鼓山風車のボルト損傷による影響を考慮するため、太鼓山風車の点検とボルト損傷の履歴から、ボルト損傷ケースを設定した。

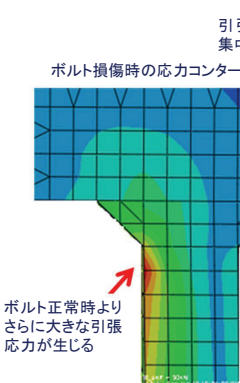
ボルト正常ケースにおいてもタワー内側の溶接止端部に大きな応力が発生している。

ボルト損傷ケースではさらに応力が大きくなる。また、タワー変形図から、てこ作用によりタワー内面側に引張応力が発生していることが分かる。
