## 令和6年能登半島地震と風力発電設備の耐震設計

東京大学 大学院工学系研究科  
石原孟, 難波治之

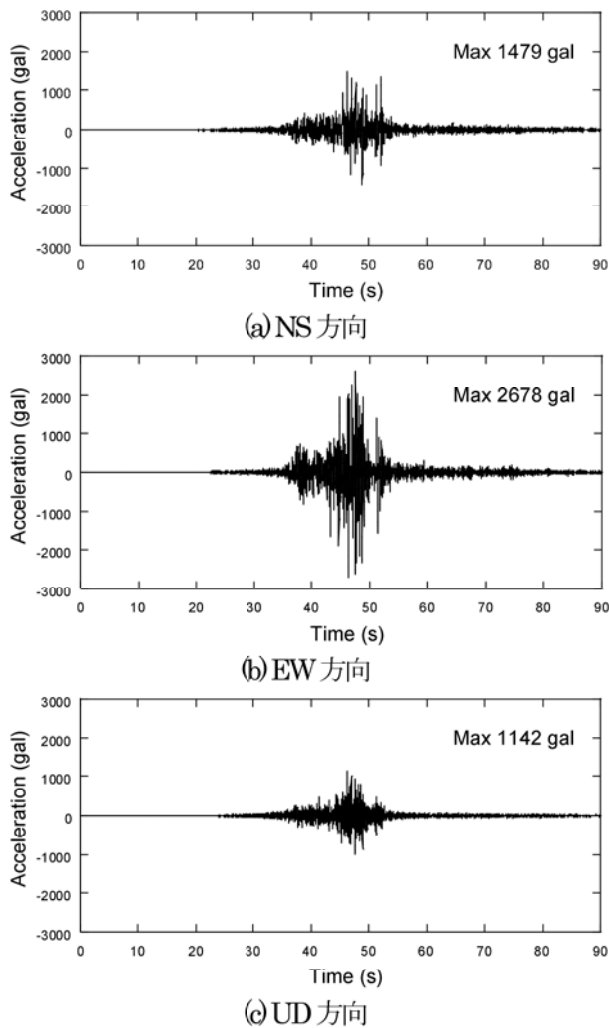
図3 K-NET 富来 (ISK006) 観測点の地震加速度波形

図3には、K-NET 富来 (ISK006) 観測点の地震加速度波形を示し、EW方向の加速度波形 (2024年1月1日 16:10:06 から) には図に示す4638秒付近と5123秒付近に顕著な2つのピークが見られる。加速度の最大値は南北 (NS) 方向に1479ガル、東西 (EW) 方向に2678ガル、鉛直 (UD) 方向に1142ガルが記録されている。

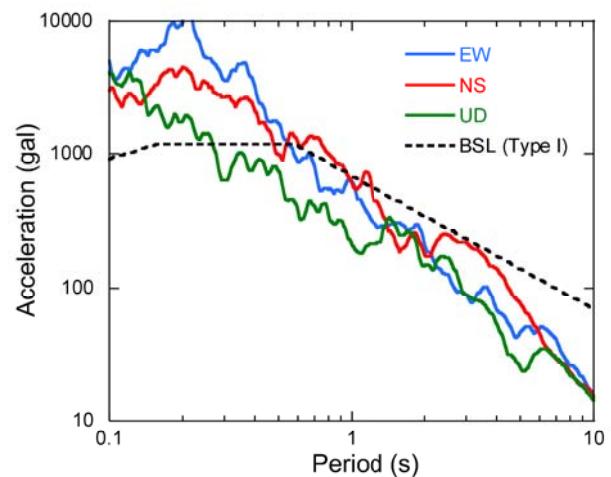
図4 地盤加速度応答スペクトルの観測値と設計用レベル2 (第1種地盤) の比較

図4には地盤加速度応答スペクトルの観測値 (K-NET 富来 ISK006) と設計用レベル2 (第1種地盤) の比較を示す。第1種地盤における設計用レベル2地盤加速度応答スペクトルは土木学会指針<sup>12)</sup>に示す告示波の設計用入力地震動 (平成12年建設省告示第1461号第4項イの「極めて稀に発生する地震動」) に建築基準法施行令 (昭和55年建設省告示第1793号)<sup>13)</sup>に示す地盤増幅係数

を乗じて求めた。大型風車の1次固有周期3秒付近の範囲においては、設計用レベル2 (第1種地盤) の値より低いが、周期0.1~0.4秒の範囲においては応答加速が設計用レベル2 (第1種地盤) の値を大きく超えていることが分かる。今回の地震では、風車の支持構造物より、ブレードを含む風車本体の各部位で許容応力度を超えて損傷の可能性があることを示唆している。

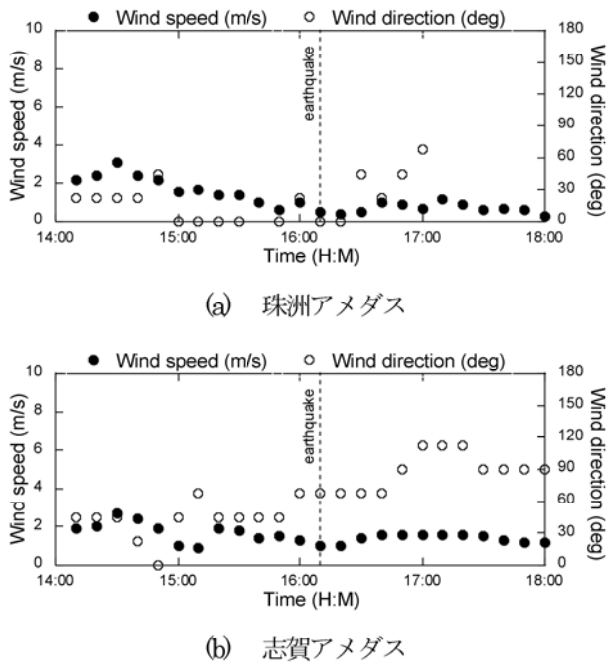
図 5 珠洲アメダスと志賀アメダスにおける地震発生時の平均風速と平均風向

図5と表2には珠洲アメダス (標高4m, 風向・風速

計高さ 7.5m) と志賀アメダス (標高 6m, 風向・風速計 高さ 8.5m) における地震時の平均風速と平均風向を示す。珠洲アメダスでの平均風速は 0.4m/s, 平均風向は 0 度 (北) であり, 志賀アメダスでの平均風速は 1.0m/s, 平均風向は 67.5 度 (東北東) である。風車のハブ高さはアメダスでの観測高さより高いので, 平均風速も高くなる可能性があるが, 風車がアイドリングまたは低速で回転していると推測され, 今後の調査により地震時の風車の運転状況が判明される。

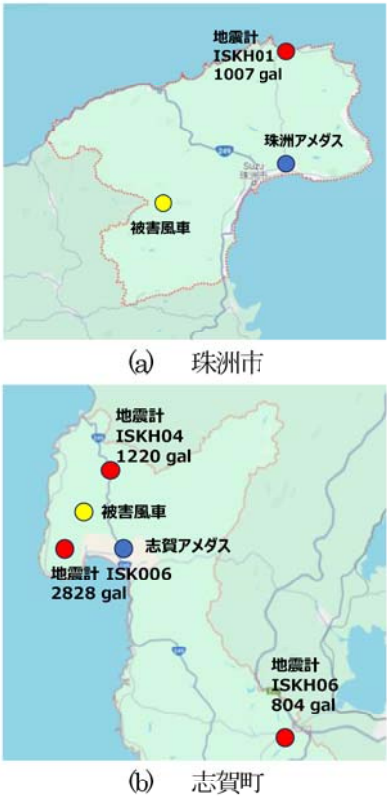
図 6 珠洲市と志賀町の地震計とアメダスおよび被害風車の位置

図 6 には珠洲市と志賀町の地震計とアメダスおよび被害風車の位置を示す。珠洲市および志賀町における被害風車は地震計とアメダスの位置に近い。表 3 には 2018 年 3 月末まで石川県風力発電設備・導入実績を示す<sup>7)</sup>。今回被害を受けた風力発電設備は GE 社製 1500kW 風車

30 基中の 1 基と Enercon 社製 1870kW 風車 4 基中の 1 基のブレードである。

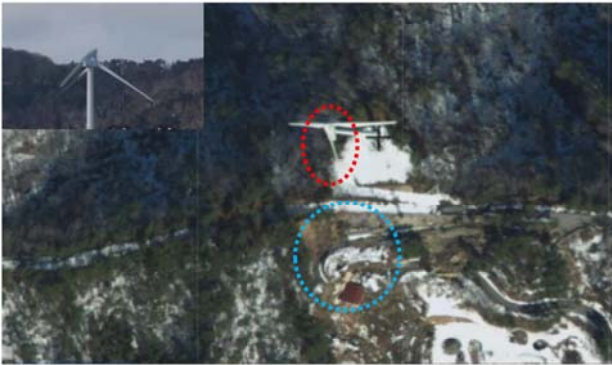
写真1 珠洲市の風力発電設備のブレード損傷<sup>15,3</sup>

写真 1 には珠洲市の GE 社製 1500kW 風車の被害状況を示し, 国土地理院が地震後 1 月 2 日撮影した航空写真である<sup>19)</sup>。ブレードが根元付近で後ろ方向に座屈し (図中の赤い点線で囲まれた部分), 風車近くの斜面が地震より崩落した様子 (図中の青い点線で囲まれた部分) が見られる。ブレード損傷の様子をピースウィンズ・ジャパンの配信動画からも確認できる<sup>3)</sup>。当該風力発電所へのアクセス道路は 20 か所以上にわたる崩落により寸断され, 現地調査を実施できない状況にあるため, 被害の詳細について不明なところがある。

写真1と2から、風車のブレードは地震時の揺れにより根元付近で座屈が発生した。地震により風車のナセルが大きく揺れ、ハブに固定されたブレードはナセルの揺れに伴い、さらに大きく揺れることが想像される。今回損傷を受けた2本のブレードともナセルの上に止まったブレードであり、ブレードの根元で最も大きな地震荷重を受けたと推測される。今回の地震による鉛直地震動も大きく、鉛直方向の地震荷重により座屈が発生しやすい状況になる可能性もあり、今後詳細な地震応答解析を行い、ブレード損傷のメカニズムを解明できれば、風力発電設備の耐震性能の更なる向上に寄与する。

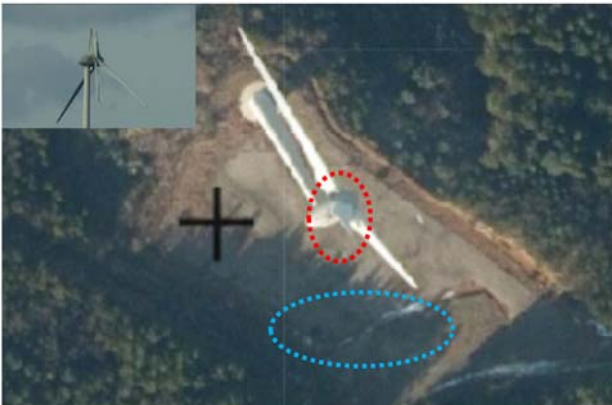
写真2 志賀町の風力発電設備のブレード損傷<sup>15,2</sup>

写真2には志賀町のEnercon社製1870kW風車の被害状況を示し、国土地理院が地震後1月17日に撮影した航空写真である<sup>15</sup>。ブレードが根元付近で横方向に座屈し（図中の赤い点線で囲まれた部分）、地面に落下したこと（図中の青い点線で囲まれた部分）を確認できる。ブレード損傷の様子は能登の風力発電を考える会のfacebookの写真からも確認できる<sup>2</sup>。
