# 台風 0221 による送電鉄塔の被害と水郷地区の強風分布特性

## その 1 鉄塔被害の概要と現場周辺の強風分布の推定

○ 東京大学大学院工学系研究科 正会員 石原 孟  
 東京大学大学院工学系研究科 学生員 山口 敦  
 東京大学大学院工学系研究科 フェロー 藤野陽三

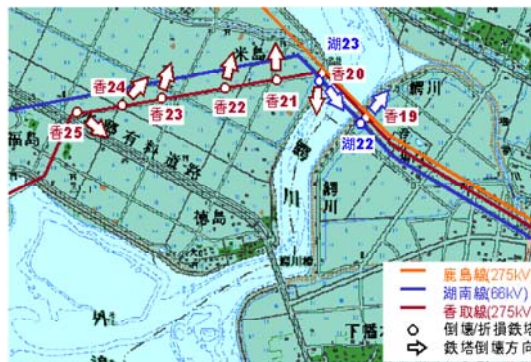
図 2 倒壊した送電鉄塔の分布

図 2 に台風 21 号により倒壊または折損した送電鉄塔の位置、転倒方向を示す。香取線 20 号鉄塔～25 号鉄塔の 6 基と湖南線の 23 号鉄塔の計 7 基が倒壊し、香取線の 19 号鉄塔と湖南線の 22 号鉄塔の計 2 基が折損した。香取線 21 号鉄塔～24 号鉄塔は風向きと同じ方向に転倒しているのに対して、香取線 20 号鉄塔と 25 号鉄塔はその反対方向に倒れている。また香取線 20 号鉄塔～25 号鉄塔の中では 22 号鉄塔だけが根元から折れた。より詳しい調査報告と鉄塔倒壊原因の推定に関しては資料[3]を参照されたい。

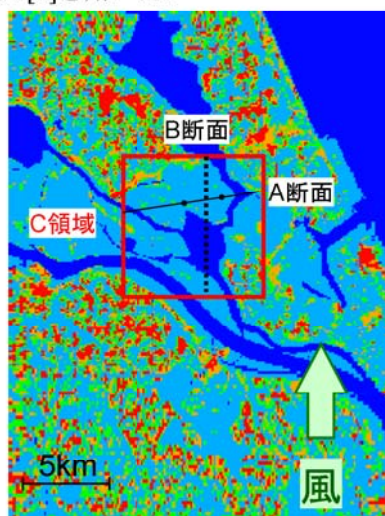
図4 解析領域内の地表面粗度

図4は計算領域内の地表面粗度を示し、青い部分は地表面粗度の小さい水面、赤い部分は地表面粗度の大きい都市域を表している。図中の黒丸は倒壊した6基の鉄塔の両端にある香取線20号鉄塔と25号鉄塔を示す。この図から分かるように、鉄塔倒壊地点の南側には湖があり、更にその風上側には利根川がある。周辺地域に比べ、災害発生地点での粗度は小さい。

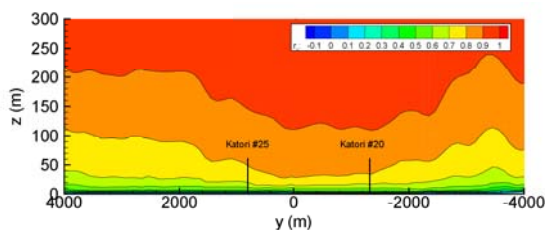
図5 A断面内の平均風速の分布

災害発生地点での風速分布を詳しく見るために、倒壊した鉄塔を含む断面内（図4中のA断面）の風速分布を図5に示した。図中の風速は上空風により無次元化されており、色が赤い程風速が高い。周辺地域に比べ、1割程度強くなっている。鉄塔倒壊地点付近での増速の様子を面的に見るために、図4中のC領域での地上高さ70mの面内における風速分布を求め、図6に示した。鉄塔倒壊地点は風速の高い領域に位置する。図4からも分かる

ように、災害発生地点の風上側には湖のほか、河川や水田など地表面粗度の小さい領域が広がっているため、周辺地域に比べ、災害発生地点での風速が高くなり、風の通り道が形成されていると考えられる。

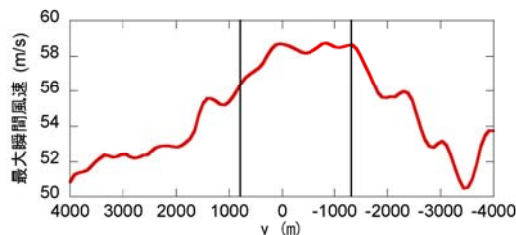
図7 A断面内における高さ70mでの最大瞬間風速

現場付近にある東京電力鹿島線鉄塔上の風速計（高さ約70m）は災害発生直前に最大瞬間風速56.7m/sを観測した。この風速値を用いて計算した、A断面における地面からの高さ70mでの最大瞬間風速を図7に示す。周辺地域に比べ、鉄塔倒壊地点では局所的に風速が大きく、最大瞬間風速は58.8m/sに達していることがわかる。

- 1) 3次元気流解析の結果から、鉄塔倒壊地点での風速は周辺地域に比べ1割以上高いことが分かった。これは風上側の地表面粗度が周辺地域に比べ小さいことによるものである。
- 2) 倒壊現場では高さ70mにおける最大瞬間風速が58.8m/sに達したと推定された。
