# 2003 年台風 14 号による風車の被害調査と強風の推定 その 1 被害調査

## Damages of Wind Turbines Due to Typhoon 0314 and Estimation of Strong Winds

### Part 1 Summary of Field Surveys

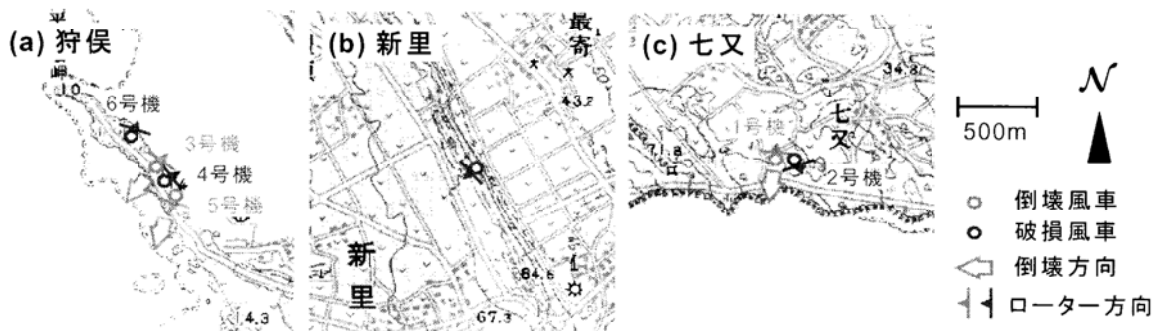
図2 各風車の位置、倒壊方向、ローターの方向

図 2 には、各風車設置場所付近の地図、風車の倒壊方向、風車ローターの方向を示す。各風車の被害状況（写真）の詳細は文献 2 を参照されたい。風車の倒壊方向は南から南西を向いており、風車倒壊時の風向が北であったと推測される。実際、宮古地方気象台の風観測記録によると、最大瞬間風速を記録するまでの風向は北であり、風車の倒壊方向は風向きに対応している。一方、風車ロ

ーターの方向は必ずしも風向きに対応しておらず、風車のヨー・ブレイキがすべった可能性を示唆している。以下各風車の被害状況を詳しく説明する。

まず狩俣の風車は図 2(a)に示すように、北北西に突き出した半島上に建設されており、北から 6 号機、3 号機、4 号機、5 号機となっている。3 号から 5 号機は本体・タワー・基礎全て同じ設計のストール制御の風車であるが、破壊形態が異なる。3 号機と 5 号機はタワーの出入口付近（基礎から約 2 m の高さ）から座屈し倒壊している。両者の倒壊方向はほぼ同じ（南南西）であるが、ローターの向きが異なる。3 号機は倒壊後のローターが上向きになっていることから倒壊前に 3 号機のローターは北北東を向いていたと推定される。一方、5 号機のローターは下向きになっていることから、5 号機は倒壊前にローターが南南西を向いていたと思われる。当日台風接近時の風向がほぼ北であったことを考えると、ストール制御である 3 号と 5 号機のローターは東の方向を向いて、風を逃がす状態が自然である。3 号～5 号機のローターは北北東または南南西を向いていることから、これらの風車のヨー・ブレイキがすべった可能性がある。また 4 号機の被害としてはナセルを覆うカバーが開いて垂れ下がっていることが確認された。目視の範囲ではブレードの損傷は認めら

れなかった。4号機が倒壊しなかった理由はローターの向きと北風との間の角度が最も大きいため、受けた風荷重は3、5号機より小さかったと推測される。

一方、6号機は2003年3月に運転開始した最新型のピッチ制御風車で、ナセル、タワー、基礎については目視した範囲では異常が認められなかったが、3本のブレードのうち2本が根本付近から折損しており、残る1本のブレードも中程で折損している。6号機はピッチ制御の風車であり、停止時にブレードが風から受ける抗力を最小とするように制御されているにも関わらず、ブレードが破損している。実際風車のブレードは抗力以外に揚力も受ける。迎え角が0～15度の範囲においては抗力が最小となるが、反対に揚力が最大となる。しかも、揚力の最大値は抗力の最大値よりも大きい。また台風接近時に宮古島が停電になっていることから風車の制御が出来なかったことも一因と思われる。

次に、上野村新里にある宮古土地改良事業のピッチ制御の風車(図2(b))は全てのブレードが中程で折損した<sup>2)</sup>。この風車は1枚のブレードが正常なピッチ角と正反対のピッチ角となっていた。また、狩俣の5号機と同様に、風車のローターが南よりの方向で停止していることから、ヨー・ブレーキがすべった可能性がある。

最後に、城辺町七又の風車は図2(c)に示すように海岸沿いに2基が並んで設置されている。東側の2号機は新

里の風車と同じタイプのピッチ制御の風車であり、ブレードが折損している。この風車も南よりの方向で停止しており、ヨー・ブレーキがすべった可能性がある。一方、1号機はコーンが破壊し、タワーが倒壊している。タワーを基礎に固定するためのアンカー部分は丸ごと基礎から引き抜けた。上部基礎は台風のような転倒モーメントの大きい風荷重に対して十分な耐力がなかった可能性がある。
