# 台風0314号の被害データと台風シミュレーションに基づく配電設備のリスクマネジメント その1 配電用電柱の損傷度曲線の作成

## Risk management for electric poles based on the damage data of T0314 and typhoon simulation technique Part1 Fragility curve for electric poles

○ 石原孟<sup>1)</sup> 銘苅壮宏<sup>2)</sup> 高原景滋<sup>2)</sup> 又吉聖子<sup>2)</sup> 荒川洋<sup>3)</sup>  
Takeshi ISHIHARA<sup>1)</sup> Takehiro MEKARU<sup>2)</sup> Keiji TAKAHARA<sup>2)</sup> Satoko MATAYOSHI<sup>2)</sup> Hiroshi ARAKAWA<sup>3)</sup>

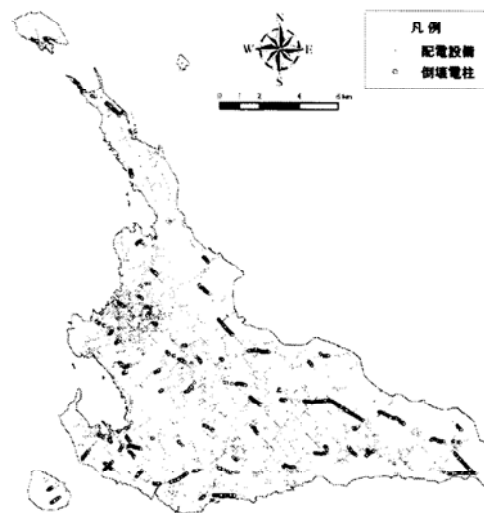
図1 台風14号による被害電柱位置の同定結果

図1には作成した島内の全配電用電柱と被害電柱の位置を示す。この図から、電柱の被害は宮古島の中央部と平良市の市街地では少なく、郊外では連続倒壊を含む被害が顕著であることが分かる。

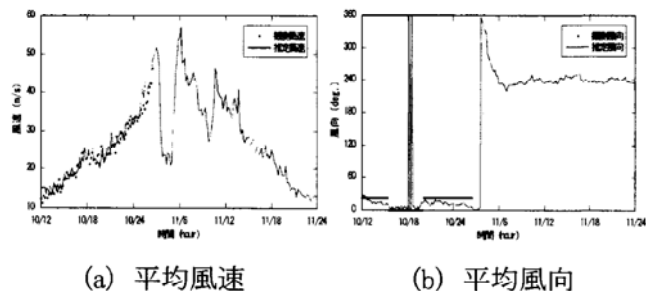
図 2 沖縄電力宮古支店での観測値と予測値との比較

の風向・風速の観測値と本研究で提案した手法により求められた風向・風速の予測値を示す。風向・風速ともに観測値と良く一致しており、本手法の有効性が確認された。なお、宮古支店の風観測に使われた風向風速計の測定範囲は 0~60m/s であるため、最大風速が記録される前に、風向風速計が破損し、11 日 2:40 以降の風向風速データは欠測となった。

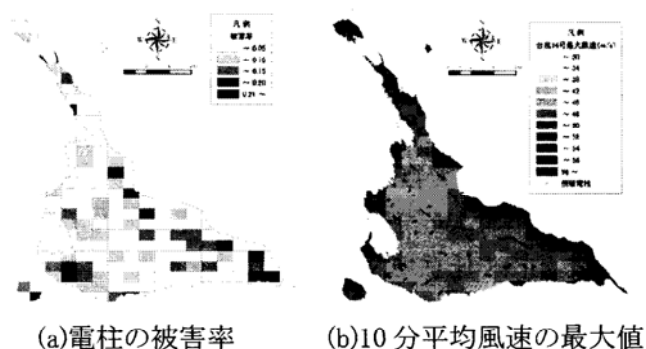
図 3 1km 毎の電柱被害率および風速の最大値の分布

図 3 には 1km 毎に整理した台風 14 号の時の電柱の被害率と 10 分平均風速の最大値の分布を示す。この図から、電柱の被害率と 10 分平均風速の最大値ともに海岸付近で高く、市街地と島の中央部で低くなっていることが分かる。

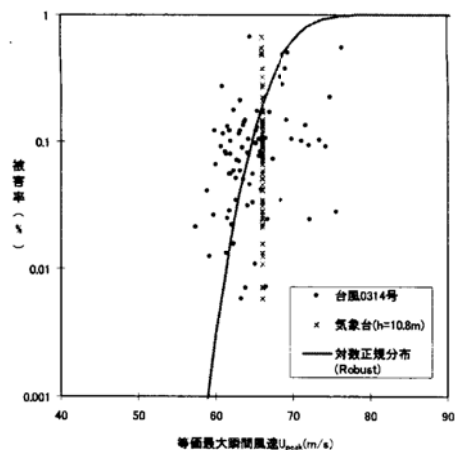
図 4 配電用電柱の損傷度曲線

図 4 には 1km 毎の電柱の被害率と気流解析から求められた等価瞬間風速の最大値との関係を示す。等価最大瞬間風速は気流解析から求めた 10 分平均風速の最大値と乱れ強度から求めた。宮古地方気象台で観測された台風 14 号の最大瞬間風速と電柱被害率との関係も図中に併記した。1 箇所の風速の観測値からは損傷度曲線を作成するのが困難であることが分かる。図中の実線は対数正規分布を仮定して求めた損傷度曲線を示す。対数正規分布から推定された風速の最頻値は 68.9m/s であり、この値は設計風速 40m/s の電柱における限界風速(限界曲げ耐力による推定)の 67.7 m/s に近く、本研究で提案された損傷度曲線の推定手法の妥当性が検証された。
