## 風車の荷重特性とタワー接合部の非線形性を考慮した 太鼓山風車タワー疲労破断原因の解明

東京大学大学院工学系研究科 社会基盤学専攻 学生会員 ○山崎 慈生  
東京大学大学院工学系研究科 社会基盤学専攻 正会員 石原 孟

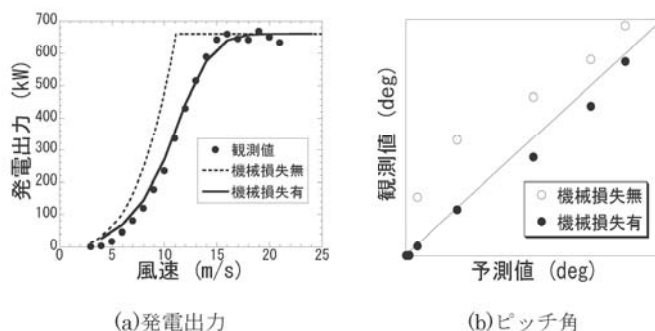
図2 発電出力とピッチ角の予測値と観測値の比較

構築した制御モデルを組み込んだ空力弾性モデルにより推定した発電出力およびピッチ角を観測値と比較したものを図2に示す。このモデルにより予測した発電出力とピッチ角は観測値とよく一致しており、構築した制御モデルが妥当であることを検証した。

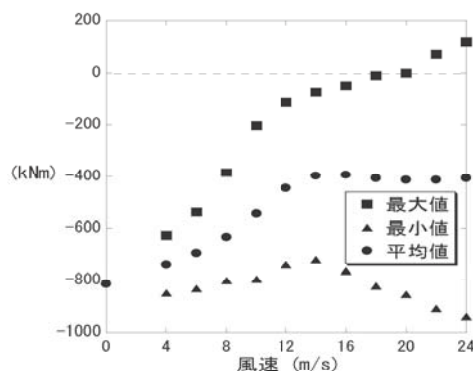
図3 タワートップ風方向モーメントの最大・最小・平均値

構築した風車モデルを用いて IEC の ClassIIA の風条件の下で風速階級別に時刻歴応答解析を実施し、タワートップに発生する荷重を算定した(図3)。その結果、太鼓山風車は通常と異なりロータとナセルの自重の偏心によりタワーに風荷重と逆向きの負のモーメントが発生し、主風向である西風の場合にはほとんどの時間、タワー東側に引張応力が発生することが分かった。

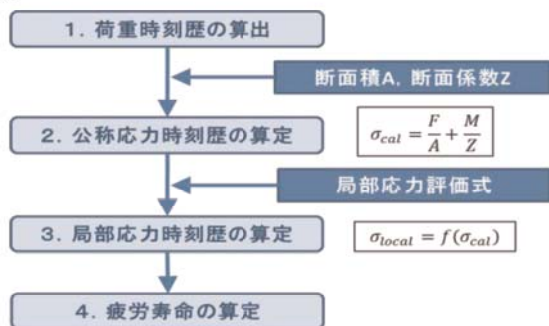
図4 疲労寿命評価フロー

算出されたタワートップに発生する軸力とモーメントの時刻歴から断面積および断面係数を用いてタワー破断部の公称応力 ( $\sigma_{cal}$ ) の時刻歴を算定することができるが、今回の事故ではタワー破断は応力集中の発生するフランジ直下の溶接止端部で発生したため、タワーの疲労寿命評価には公称応力を局部応力 ( $\sigma_{local}$ ) に換算する必要がある。この一連の流れを図4にまとめる。

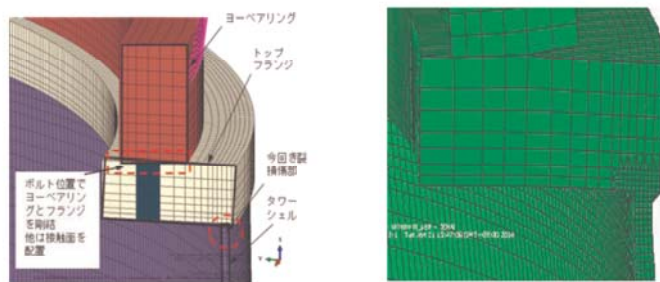
図5 FEMモデルのメッシュ詳細図とタワー変形図

溶接止端部に作用する局部応力を算定するため、ヨーベアリング、タワートップフランジおよびタワーを再現した FEM モデルを構築した (図5)。太鼓山風車ではヨーベアリングとタワートップフランジを接合するボルトの損傷 (最大 17 本) が確認されていることから、ボルト正常時とタワー東側ボルト 17 本損傷時について FEM 解析を実施し、公称応力と局部応力との関係の評価した。局部応力は引張応力が最大となる位置で評価し、ボルト正常時には引張最外縁であるタワー東側、ボルト損傷時にはボルト損傷端であるタワー東側から  $53.6^\circ$  位置とした。また、ボルトの損傷は剛結を解除することでモデル化した。FEM 解析の結果、図6に示すように、ボルト正常時には公称応力と局部応力の関係は線形であるが、ボルト損傷時には公称応力と局部応力の関係は非線形となり、またボルト損傷時にはボルト正常時の3倍程度の局部応力が発生することが分かった。

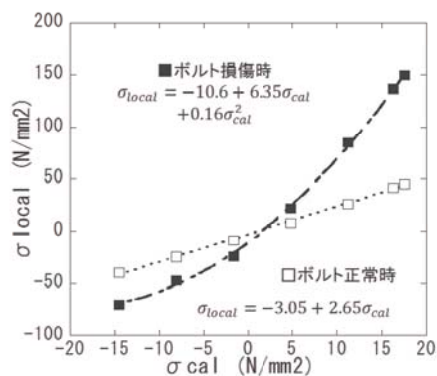
図6 局部応力と公称応力の関係

構築した局部応力評価式を用いてボルト正常時とボルト損傷時の局部応力時刻歴を算出し、太鼓山風車タワーの疲労寿命を算定した。その結果、タワーの疲労寿命はボルト正常時には21年であるのに対し、ボルト損傷時には3倍程度に応力変動幅が増加したことで、応力変動幅の約4乗に反比例する疲労寿命が極端に減少し、疲労寿命の推定値は0.25年(3.0ヶ月)となり、ボルト損傷時には疲労寿命が正常時の1/100程度まで減少することが分かった。またボルト損傷時の疲労寿命は、3号機のボルト損傷期間(17本損傷:約2ヶ月間, 14本損傷:約3ヶ月間, 合計約5ヶ月間)と一致したことから太鼓山風車タワーの疲労破断が接合部ボルトの損傷に起因すると考えられる。
