# 太鼓山風力発電所の風車タワー疲労破断の原因解明について\*

A Study of Fatigue Failure of a Turbine Tower in Taikoyama Wind Power Plant

石原孟<sup>\*1</sup>

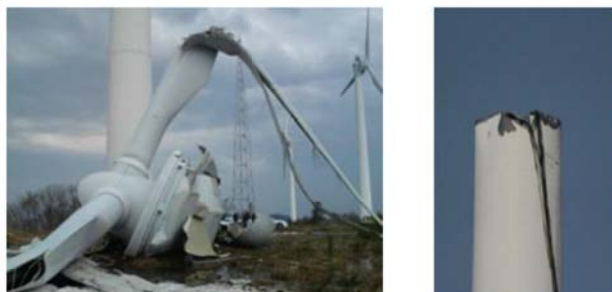
図 1 太鼓山風力発電所の風車事故の状況

近年、風力発電の導入拡大に伴い、2013 年末までに 1922 基の風車が全国各地に建設されている。一方、風車ロータおよびナセルが脱落する重大事故が発生しており、2013 年 3 月に発生した京都府太鼓山風力発電所の風車タワーの判断事故<sup>1)</sup>はその一例である。図 1 には太鼓山風車の事故状況を示す。太鼓山風車では主風向の西風に対して、風下側にあるタワー東側に疲労破断が発生した。通常、風車の風下側は風荷重により圧縮力を受けるため、太鼓山風車タワーの疲労破断が風下側に発生した理由を明らかにする必要がある。また、風車タワーの設計疲労寿命は 20 年以上になっているため、12 年程度で疲労破壊した原因を解明する必要がある。同型の風車は現在国内に 120 基程度あり、今後これらの風車を安全に運用していくためにも、事故原因の解明が不可欠である。

(a) 落下したロータ (b) 破断したタワー

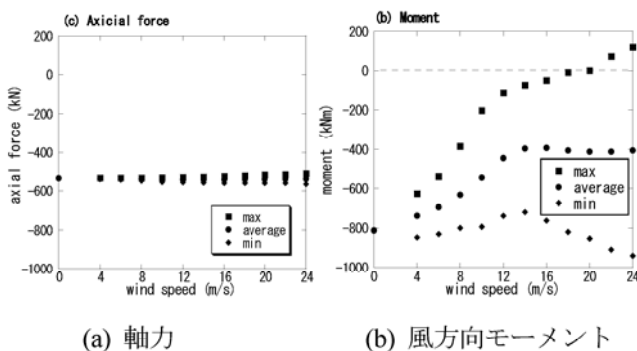
図3 風車トップに作用する軸力とモーメント

図3には風車に作用する軸力および風方向モーメントの風速による変化を示す。図に示す結果は6通りの乱流を発生し、時刻歴応答解析結果を平均した値である。図から、ロータとナセルの自重による軸力はほぼ一定(-533kN)であり、また風速 0m/s 時の風方向モーメントの値は-813kNm である。ロータとナセルの自重の偏心により負のモーメントが発生していることが分かる。また風速の増加に伴い、風によるスラスト力が増大し、風方向のモーメントは定格風速付近で最大になった後に、ほぼ一定の値となることが分かる。さらに、風方向のモーメントの変動は風速の増加とともに大きくなるのに対して、軸力はほぼ一定であることが分かる。風方向のモーメントの最大値はほとんどの風速に対して負であることから、太鼓山風車の場合には、ロータとナセルの自重の偏心による負のモーメントが発生し、風速の増加に伴いモーメントは増加するが、自重の偏心によるモーメントは殆どの時間帯において風荷重によるモーメントを上回り、風下側タワーに変動引張力が発生したことが分かる。主風向である西風に対して風下側であるタワー東側が疲労破断した原因になると考えられる。

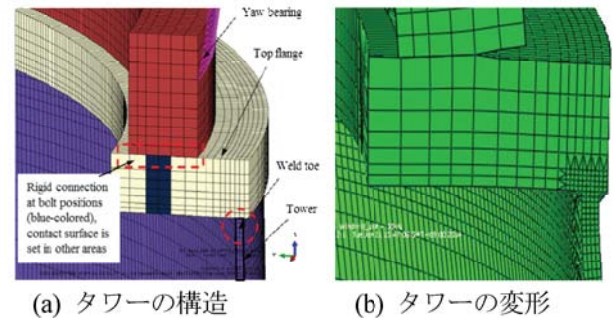
図4 タワートップのFEMモデル

溶接止端部の形状に対する応力集中係数は Caccese<sup>6)</sup> 研究により示されているが、太鼓山風車の場合には、図4に示すように、ボルトとタワーとの位置関係からてこ作用が発生すると考えられる。実際タワー損傷部の調査から疲労破断の起点はタワー内面側にあることを考えると、損傷部の局部応力はタワー頂部の三次元特性による影響を受けている可能性がある。

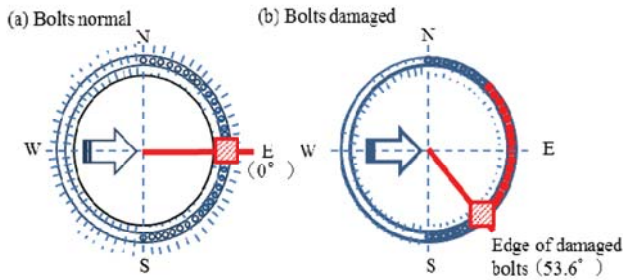
図5 タワートップボルト損傷のイメージ図

さらに、図5に示すように、太鼓山風車のボルト損傷による影響を考慮するため、太鼓山風車の点検とボルト損傷の履歴から、二つのボルト損傷ケースを設定した。太鼓山風車は事故時を含め、3度のボルト破損が確認されている。平成24年2月には、定期点検後約2か月、平成25年3月には定期点検後約3か月の間にボルトの損傷が発生した。ボルト番号13が北東、20

と 21 が東, 28 が南東側である。

本研究では、ボルトの損傷履歴に基づき、図 5(a)に示すボルト正常ケースと図 5(b)に示すタワー東側ボルト 17 本損傷ケースに対応する FEM モデルを作成した。ボルト損傷ケースでは、ボルト損傷部分の剛結を解除することにより再現した。また局部応力は引張応力が最大となる位置で評価し、ボルト正常ケースではでタワー東側である。ボルト損傷ケースではボルト損傷部分でヨーベアリングとトップフランジが離間し、引張応力が伝達されず、ボルト損傷端に引張応力が集中することから、ボルト損傷端に対応するタワー東側から 53.6 度位置で評価した。

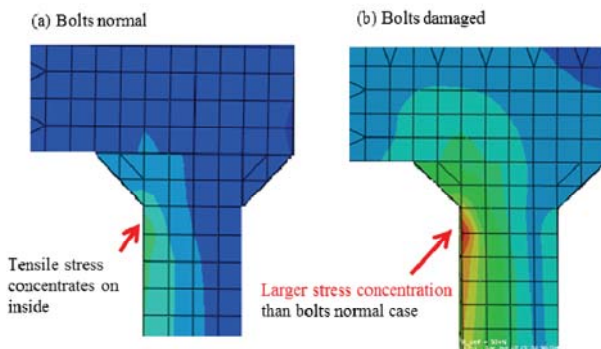
図6 ボルト正常時と損傷時の応力コンター

図 6 にはボルト正常時と損傷時の応力コンターを示す。ボルト正常ケースでもタワー内側の溶接止端部に大きな応力が発生している。図 4(b)に示すタワー変形図から、これはたこ作用によりタワー内面側に引張応力が発生していることが分かる。ボルト損傷ケースはボルト正常ケースに比べ、溶接止端部に非常に大きな応力が発生している。

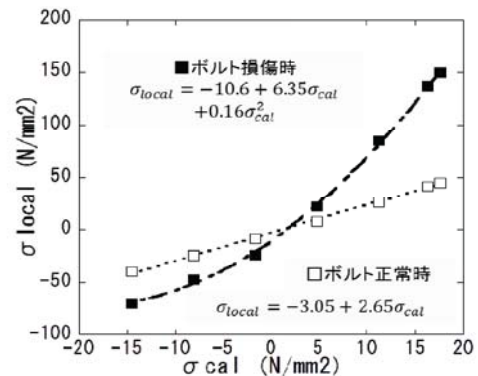
図7 局部応力と公称応力の関係

ここで、 $N$  は軸力、 $A$  は断面積( $0.0625\text{m}^2$ )、 $M$  はモーメント、 $Z$  は断面係数( $0.0309\text{m}^3$ )である。局部応力と式(2)により算出した公称応力の関係は図 7 に示す。ボルト正常のケースでは局部応力と公称応力の関係は線形であるのに対して、ボルト損傷ケースではその関係が非線形であり、引張時にはボルト正常ケースの約 3 倍の応力が発生していることが分かる。
