太鼓山風力発電所の風車タワー疲労破断の原因解明について

石原 孟¹ 山崎 慶生¹ 平田 達也² 長砂 龍次²

1 東京大学大学院工学系研究科, 2 京都府文化環境部建設整備課

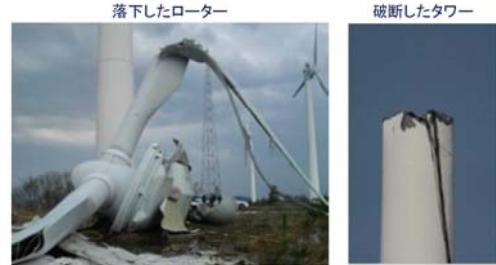
太鼓山風力発電所の風車事故の状況

2013年3月に京都府太鼓山風力発電所において、風車タワーが破断し、風車ロータおよびナセルが脱落する重大事故が発生した^[1]。

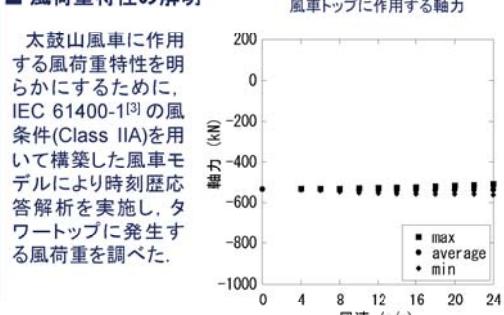
風荷重特性の解明

風方向のモーメントの最大値はほとんどの風速に対して負であることから、ロータとナセルの自重の偏心による負のモーメントが発生し、風下側タワーに変動引張力が発生したこと分かる。これより、主風向である西風に対して風下側であるタワー東側が疲労破断した原因になると考えられる。

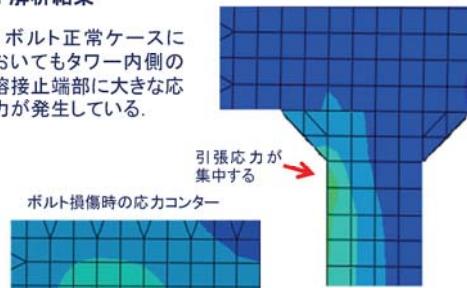
ボルト正常ケースにおいてもタワー内側の溶接止端部に大きな応力が発生している。

ボルト正常時よりさらに大きな引張応力が生じる

ボルト損傷ケースではさらに応力が大きくなる。また、タワー変形図から、てこ作用によりタワー内側に引張応力が発生していることが分かる。
