風力発電 落下事故続く

金属疲労や設計ミスか

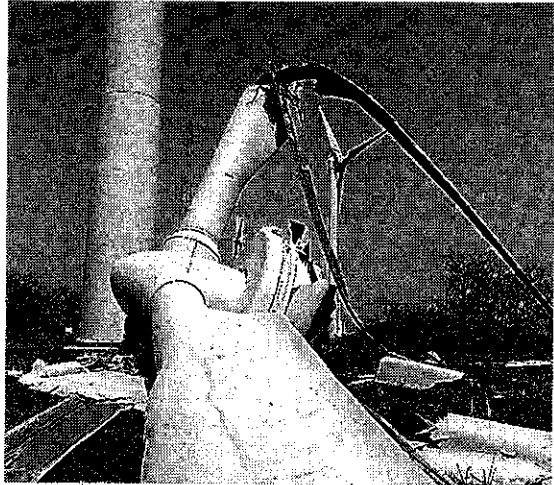
京都府北部の丹後半島の山間部にある府営太鼓山風力発電所。4月中旬に現地を訪ねると、長さ約25メートルのブレード（羽根）が砕け、回転軸の部分にあったナセルは地面に深くめり込んでいた。計45メートルの巨大な構造物が、高さ50メートルの支柱から落ちて無残な姿をさらしていた。

6基ある風車のうち3号機で計器が異常を示したのは3月12日夜。翌朝の点検で落下が確認された。秒速60メートルの風まで耐えられる仕様だが、当時は15メートルだった。これまでの調査では、ナセルと支柱の接合部分に長い間繰り返す無理な力がかか

り、金属疲労を起して切断したとみられている。事故後、他の4基でも亀裂が見つかった。風車はオランダ製で2001年に稼働を始めた。府は原因調査のため落下物を回収。5月12日に専門家会議を立ち上げ、原因や再発防止策などを議論している。事業が継続されるかどうかは不透明だ。

京都の太鼓山風力発電所で落下したブレードやナセル
