NHK ニュース 風車が根元から台風で倒壊か 兵庫淡路

2018年8月24日 17時06分

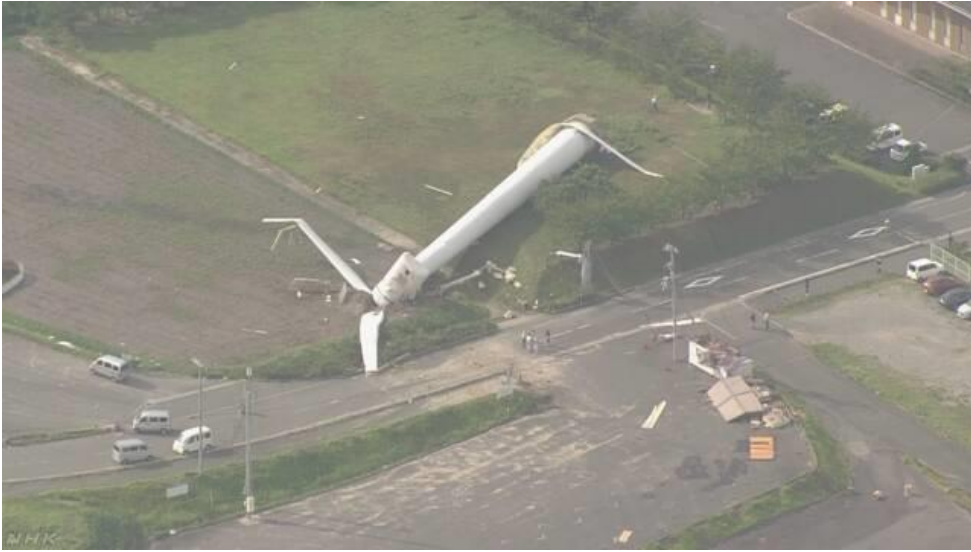
24日朝、兵庫県淡路市の公園で支柱の高さがおよそ40メートルの風力発電用の風車が倒れているのが見つかり、公園を所有する淡路市は台風による強風で倒れたとみて調べています。

24日午前8時前、淡路市の「北淡震災記念公園」で園内に設置された風車が支柱の根元から折れて倒れているのを住民の通報で駆けつけた市の職員がを見つけました。

公園を所有する淡路市によりますと、風車の支柱は高さおよそ40メートルあり、長さ20メートルの羽根が3枚取り付けられていました。

総重量は100トン余りに上るとのことですが、設計上は風速60メートルまで耐えられる構造になっているということです。

23日、職員が帰宅した際には風車に異常はみられなかったということで、市では台風20号による強風で倒れたとみて調べています。

兵庫県淡路市で風車が倒壊したことについて、風力発電設備の構造に詳しい東京大学大学院の石原孟教授は、強風で風車の支柱と土台の接着部分に強い力が加わり、根元から折れたとみられるとしたうえで「靴から足が抜けたような特徴的な壊れ方で、接着部分が弱い構造になっていたため、今回の風に耐えられない設計だったのではないかと話しています。

石原教授は「この時代に設置された風車は、強度や構造についての具体的な設計基準がなく、台風に対しての強度が十分でなかったため、同じような倒壊被害が複数起きている」と指摘しています。そのうえで「全国にある風車が強風に耐えられる設計になっているか、緊急に点検する必要がある。不十分な場合は、支柱と土台の接着部分の外側をコンクリートで固めるなど補強が必要だ」と話しています。
