東日本大震災と風力発電設備支持物の耐震設計

東京大学 大学院工学系研究科
石原孟, 山口敦, 高本剛太郎

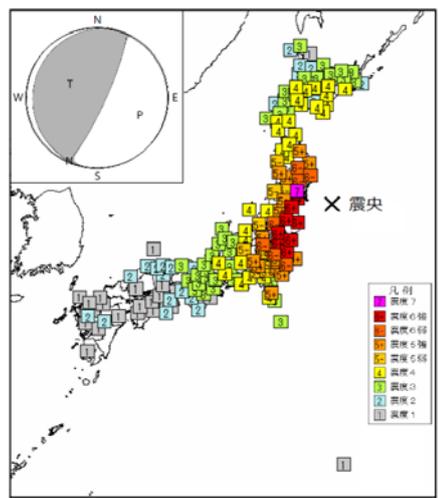
図1 2011年東北地方太平洋沖地震の震度分布⁴⁾

6強や6弱の揺れが記録された。図1には今回の地震の震度分布を示す。防災科学技術研究所の強震観測網で捉えられたこの地震による最大加速度は、栗原市築館における2933ガル(三成分合成値)である。震度7が我が国で観測されたのは、1995年兵庫県南部地震(M7.3)、2004年新潟県中越地震(M6.8)に次いで3度目である。

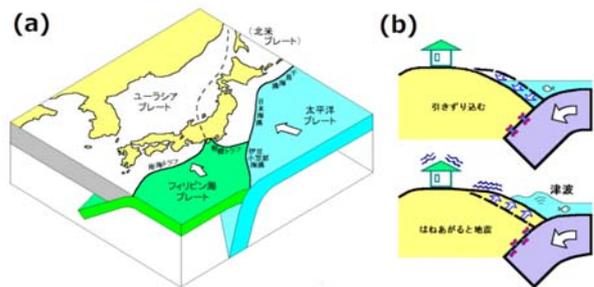
図2 プレート構造(a)とプレート沈み込み(b)による海溝型大地震発生の模式図⁴⁾

図2には、海溝型大地震発生の模式図を示す。今回の地震は、日本海溝から沈み込む海側プレート(太平洋プレート)に引きずり込まれた陸側プレート(北米プレート)が跳ね返ることによって発生している。

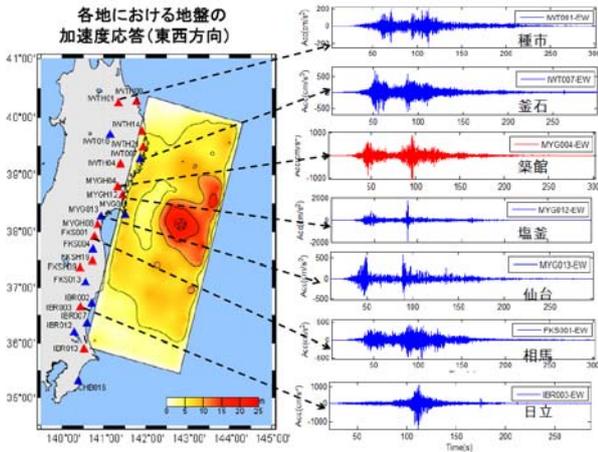
図3 各地で観測された近地強震動波形

図3には、防災科学技術研究所の強震ネットワーク(K-NET)で観測された波近地強震動波形⁴⁾を示し、加速度波形には50秒付近と100秒付近に顕著な2つのピーク

が見られる。このことから、少なくとも2つの大きなすべりがあったことを示唆している。北（種市）では1つ目のピークが卓越するのに対し、南（日立）では1つ目のピークはほとんど見られず、2つ目のピークのみが見られる。これら2つのピークは、北および南に位置するすべりに対応すると考えられる。リアルタイム震度の立ち上がり早いものと遅いものがあるが、いずれのすべりで最大震度が出ているかに対応すると考えられる。

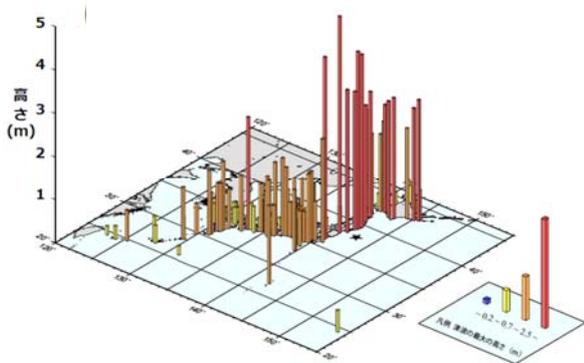
図4 太平洋側から見た津波最大波高の分布 (8m以上を記録した宮古、大船渡のデータは含まれていない) 4)

海溝型の大地震は大きな津波を伴うことが常であるが、今回の地震はM9.0という超巨大なものであったため、津波の規模も大変に大きかった。我が国では、北海道から沖縄にかけての太平洋沿岸で高い津波が観測されたほか、日本海、オホーツク海、東シナ海の沿岸でも津波が観測され、さらに、ハワイや北米・南米、および太平洋諸国にまで津波が到達した。図4は、観測された全国の津波最大波高の分布を示しており、岩手県の釜石で8.1m以上、大船渡で8.0m以上、福島県相馬で7.3m以上、茨城県大洗で4.2mなどの最大波高が記録されている。

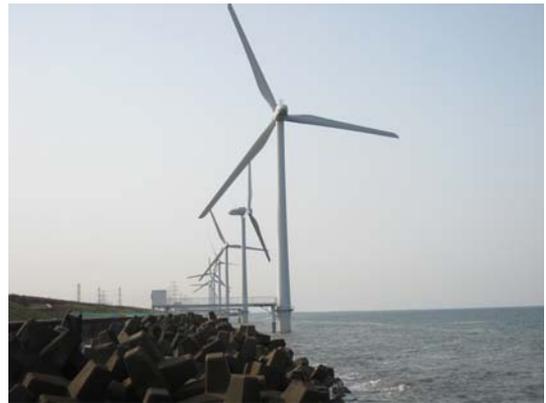
図5 神栖洋上風力発電所

今回の地震で津波の直撃を受けたウインドファームは神栖洋上風力発電所のみである⁹⁾。風車付近に達した津波は、海面より約5m程度と推測されている。当ウインドファームの風車はドアハッチ部及び電気設備が海面より10m弱の位置に設置されるため、津波による風車内部への浸水、電気設備への被害はなかった。神栖洋上風力発電所は3月14日に再開し、その後発電し続けている。図5には神栖洋上風力発電所の地震後の様子を示す。

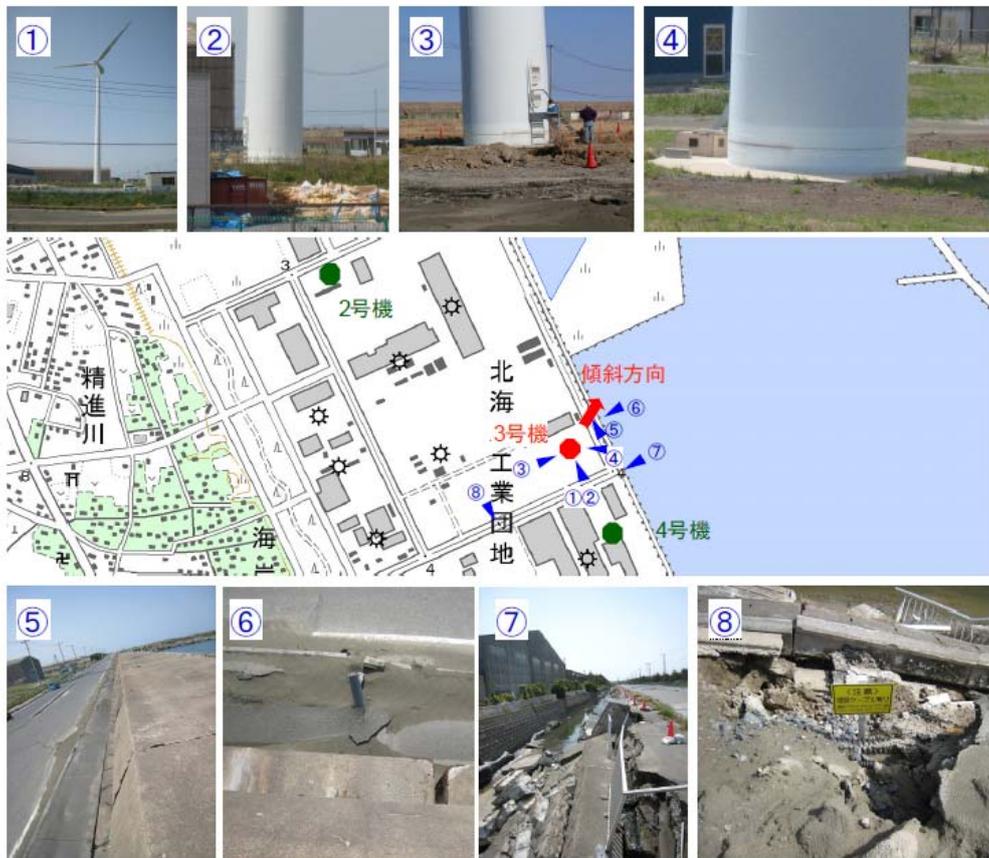
図6 鹿嶋発電所3号機とその周辺の被害状況

図6には5月4日に実施した鹿嶋発電所とその周辺の被害調査の結果を示す。鹿嶋発電所¹⁰⁾にはガメサ社製の2MW風車10基が設置されている。今回の地震では3号機のみ(図中の丸の位置)が被害を受けた。風車本体(ナセル、ローター)および風車タワーには被害がなかったが、風車全体が基礎から北東方向(図中の大きな矢印の方向)におよそ1.6度³⁾傾いている(図6の①②③④)。また図中の小さな矢印の方向は①から⑧までの写真が撮影された方向に対応している。図6の⑤と⑥は海側の道路周辺の液状化の状況を示す。液状化により、元々海に伸びている排水管は空を指しており、周辺道路も至るところにひび割れが見られた。図6の⑦には、3号機南側の道路脇の水路の被害を示す。水路の護岸は数kmにわたって完全に崩壊しており、地震により地盤が南東方向に大きく移動したと思われる。また地下に埋設した

送電線は液状化により図6の⑧に示すように露出したところが見られた。

今回の地震で発生した地盤の液状化により、鹿嶋発電所の3号機は北東方向に傾斜し、地下に埋設した送電線が露出した。また3号機南側の道路脇の水路の護岸は数kmにわたって完全に崩壊した。

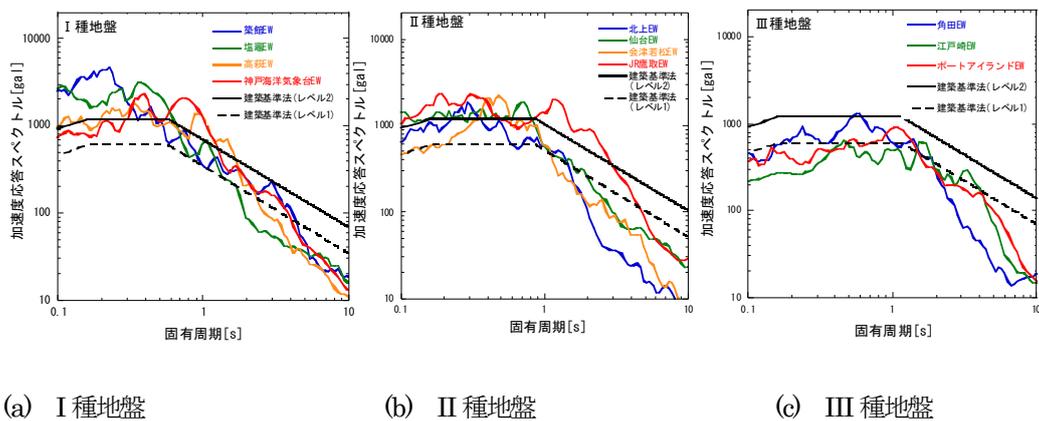
図7 地盤種別加速度応答スペクトルの観測値と設計値との比較

地震が風車に与える影響は地震動の加速度応答スペクトルに依存する。図7には今回の東北地方太平洋沖地震と1995年の兵庫県南部地震で観測された地震波に基づき

求めた加速度応答スペクトルを示す。観測された地震波は地表付近の地盤の影響を受けるため、加速度応答スペクトルは地盤種別に整理した。兵庫県南部地震において観測された地震波は、I種地盤の代表として神戸海洋気象台、II種地盤の代表として鷹取、III種地盤の代表として神戸ポートアイランドで観測された地震波をそれぞれ示す。また比較するため、図7には風力発電設備支持物構

造設計指針・同解説に示されているレベル1とレベル2地震動の加速度応答スペクトルも示す。図7から、今回の東北地方太平洋沖地震による地震応答は兵庫県南部地震によるものとほぼ同じレベルである。また大型風車の固有周期3秒付近でのレベル2の加速度応答スペクトルは、今回の東北地方太平洋沖地震と兵庫県南部地震の加速度応答スペクトルを包含していることが分かる。

今回の東北地方太平洋沖地震で観測された地震動は兵庫県南部地震と同レベルであり、また現行指針のレベル2の加速度応答スペクトルは、大型風車の固有周期3秒付近で、今回の東北地方太平洋沖地震と兵庫県南部地震の加速度応答スペクトルを包含していることが分かった。

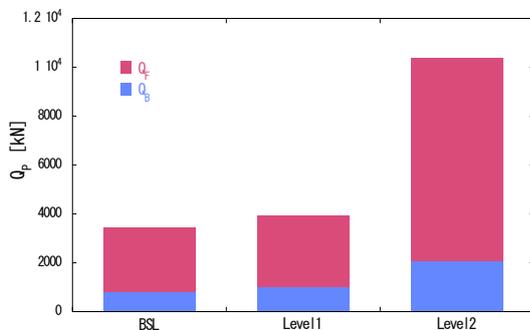
図8 基礎フーチングの底面に作用するせん断力

式(1)は基礎フーチングの底面に作用するせん断力 Q_p を示す。

$$Q_p = Q_b + Q_s = C_B W_s + k \times W_f \quad (1)$$

ここで、 Q_b と Q_s はタワー基部に作用するせん断力と基礎に作用するせん断力、 C_B と k はベースせん断力係数と地下震度、 W_s と W_f は上部構造の重量と基礎重量（ペDESTAL、フーチング、埋戻土の総重量）を表わす。建築基準法告示により規定されたベースせん断力係数と地下震度はそれぞれ0.3と0.1であるのに対して、レベル2の地震動により求め値はそれぞれ0.77と0.32である。図8には基礎フーチングの底面に作用するせん断力を示し、上部構造に作用する地震荷重より基礎に作用する地震荷重が大きい。2007年建築基準法改定前に設計された風力発電設備支持物の耐震性能はレベル1に相当する。

2007年建築基準法改定前に設計された風力発電設備支持物の耐震性能はレベル1に相当し、地盤条件により今回の東北地方太平洋沖地震と同じレベルの地震により被害を受ける可能性がある。今後建築基準法改定前に建てられた風力発電設備支持物に対して耐震性能の再評価が必要であると思われる。
