台風 0221 による送電鉄塔の被害と水郷地区の強風分布特性

Damage of Power Transmission Towers Due to Typhoon 0221 and Characteristics of Strong Wind in the Suigo Area

石原 孟*¹ 山口 敦*² 由田秀俊*² 藤野陽三*³

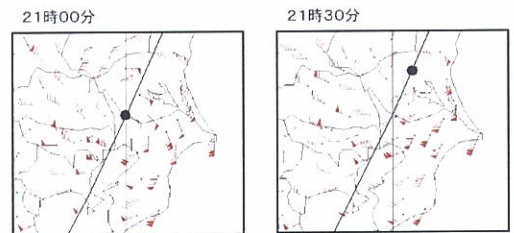
第 2 章でも説明したように、水郷地区には台風の接近に伴い、南よりの風が強く吹いていた。Fig.8 には 21 時 00 分と 21 時 30 分における風速分布を示す。図中の実線は台風の経路、黒丸は台風の本心を表す。風は渦巻きながら、台風の本心に向かって吹き込んでいる様子が見える。鉄塔倒壊地点付近では南よりの風が吹いている。

Fig. 8 台風 21 号時の風速分布
(Distribution of mean wind speed during Typhoon 0221)

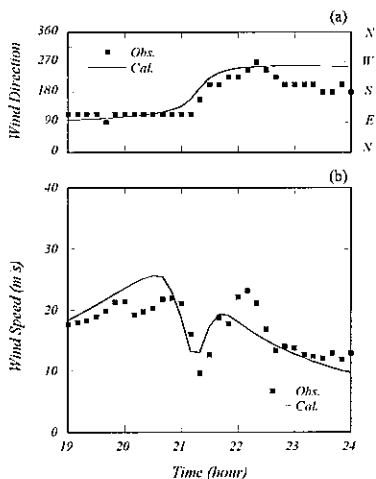
Fig. 9 掛馬沖観測点での風向・風速の時間変化
(Time variation of the computed and observed wind direction and velocity at the Kakeuma observation site)

まず台風の経路に近い掛馬沖観測点では台風の接近に伴い風速が増大し、21 時を過ぎた時点で一度小さくなり、その後再び増大する。台風シミュレーションはこの傾向を捕らえている (Fig.9)。一方、湖心観測点では台風の経路からすこし離れているため、台風の接近に伴う風速の減少は殆ど見られず、シミュレーションの結果も観測値とよく一致している (Fig.10)。

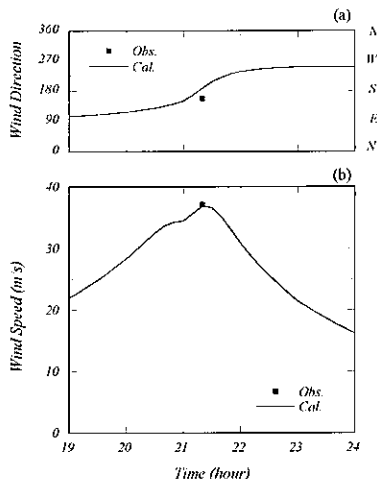
Fig. 11 鱒川観測点での風向・風速の時間変化
(Time variation of the computed and observed wind direction and velocity at the Wanikawa observation site)

次に、災害発生地点に最も近い鱒川観測点では鉄塔倒壊時刻の前後に風速が最大となり、その値は 37m/s を超えている。台風シミュレーションの結果はこの観測値 (乱れの強さ 15%、ピークファクタ 3.5 を仮定して最大瞬間風速から推定した値) とよく一致している (Fig.11)。最後に、神栖観測点では台風の接近に伴う平均風速が 21 時ごろに最大となり、台風シミュレーションもこの傾向を再現している。しかし、風速の値は観測より少し高めである (Fig.12)。その理由としては神栖町の粗度が近年の都市化により大きくなっていることが挙げられる。

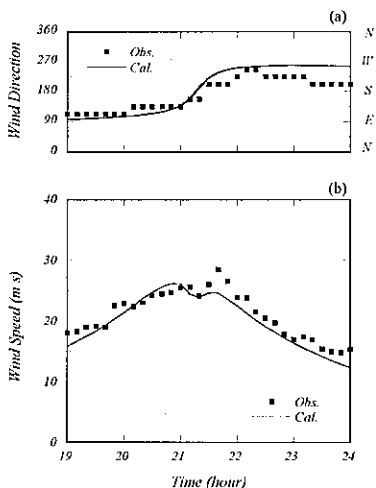
Fig. 10 湖心観測点での風向・風速の時間変化
(Time variation of the computed and observed wind direction and velocity at the Koshin observation site)

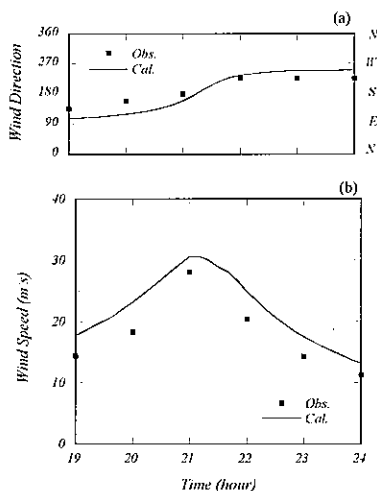
Fig. 12 神栖観測点での風向・風速の時間変化
(Time variation of the computed and observed wind direction and velocity at the Kamisu observation site)

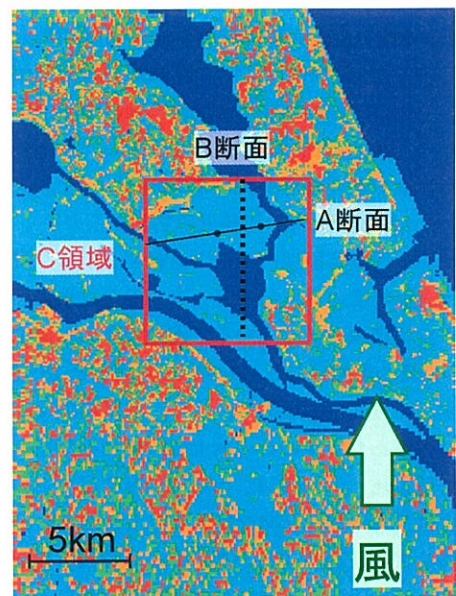
Fig. 14 解析領域内の地表面粗度
(Roughness length in the computational domain)

Fig.14 には計算領域内の地表面粗度を示し、青い部分は地表面粗度の小さい水面、赤い部分は地表面粗度の大きい都市域を表している。図中の黒丸は倒壊した 6 基の鉄塔の両端にある香取線 20 号鉄塔と 25 号鉄塔を示す。この図から分かるように、鉄塔倒壊地点の南側には湖があり、更にはその風上側には利根川がある。周辺地域に比べ、災害発生地点での粗度は小さい。災害発生地点での風速分布を詳しく見るために、倒壊した鉄塔を含む断面内 (Fig. 14 の中の A 断面) の風速分布を Fig. 15 に示した。図中の風速は上空風より無次元化されており、色が赤い程風速が高い。周辺地域に比べ、鉄塔倒壊地点での風は、風上側に湖が存在することによって、1 割程度強くなっていることが分かる。

鉄塔倒壊地点付近での増速の様子を面的に見るために、地上高さ70mの面内における風速分布を求め、Fig.19に示した。領域はFig.14の赤色の正方形で示したC領域に対応している。平均風速の変化は風方向には小さく、風直角方向に大きいことが分かる。また、鉄塔倒壊地点は風速の高い領域に位置する。Fig.14からも分かるように、災害発生地点の風上側には湖のほか、河川や水田など地表面粗度の小さい領域が広がっている。その結果、周辺地域に比べ、災害発生地点での風速が高くなり、風の通り道が形成されていると考えられる。
