2003年台風14号による風力発電設備の被害とシミュレーションによる強風の推定

調査概要

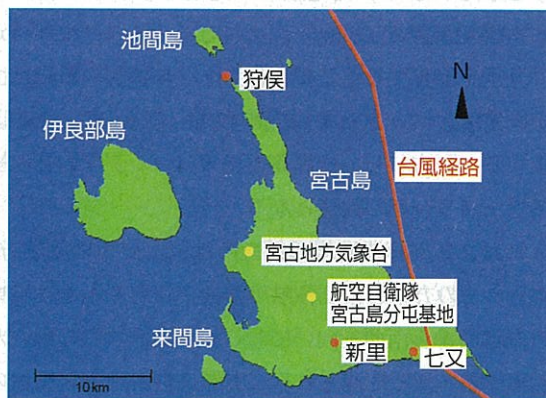
図-2 調査した風力発電施設と風観測地点の位置

宮古島には、現在島の北端の平良市狩俣に4基、南東部の城辺町七又に2基、南部の上野村新里に1基の計7基の風力発電機が設置されている(図-2)。これらの風車は台風14号により倒壊または損害を受け、全て運転不能の状態となった。表-1には宮古島における風力発電設備の一覧とその被害状況を示す。7基の風車は製造元、制御方式、設置年月が異なり、風車の破損箇所もブレード、ナセル、タワー、基礎、制御機構と多岐にわたっている。
