## 台風14号（マミー）による宮古島の風力発電設備倒壊等事故について

高原 景滋 沖縄電力株式会社 研究開発部  
 銘苅 壮宏 沖縄電力株式会社 研究開発部  
 新城 文博 (財)南西地域産業活性化センター  
 石原 孟 東京大学大学院工学系研究科総合研究機構  
 松浦 真一 電力中央研究所 地球工学研究所 構造工学領域

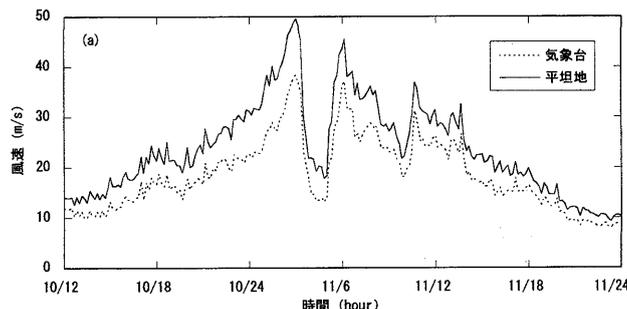
図 4.1.1-2 平坦な地形上に変換された風速

風洞実験は、宮古島地方気象台周辺建物の影響を評価するため、図4.1.1-1に示す縮尺率1/1000の模型を製作し、東京大学風工学実験室の強風シミュレーション風洞で、気象台測風塔地点における平均風速および乱れの強さの鉛直分布の測定を行い評価し、その結果を用いて気象台で観測された風速を平坦な地形上の風速・風向に変換した。図4.1.1-2に平坦な地形上に変換された風速を示す。図4.1.1-2に示すとおり11日3時に気象台で観測された10分間平均最大風速38.4m/sは、建物の影響のない平坦な地形上に変換された場合に49.6m/sとなることが確認できた。

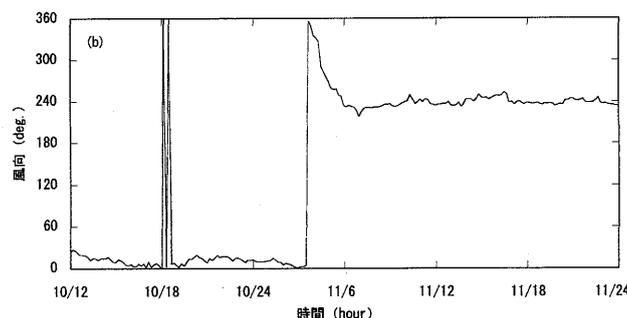
図 4.1.1-3 平坦な地形上に変換された風向

また、図4.1.1-3に平坦な地形上に変換された風向を示す。図4.1.1-3から、台風中心部通過前の11日3時の風向は360°付近であったが、台風中心部通過後の6時の風向は240°付近となり、120°程度大きく変化したことが確認できる。

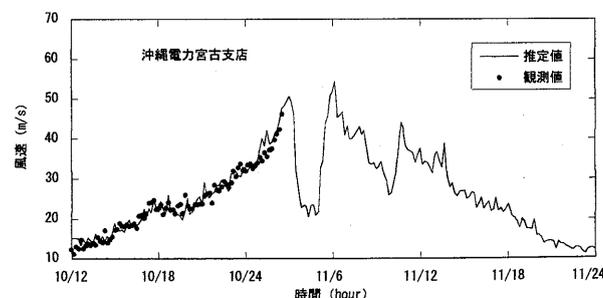
図 4.1.2-1 平均風速の推定値と観測値の比較

本解析手法の精度を確認するために、風洞実験で得られた平坦な地形上の風向・風速データから、気象台の北側に位置する沖縄電力宮古支店での風向・風速を推定し、台風14号のときに得られた同社宮古支店の風向・風速の観測値と比較した。図4.1.2-1に平均風速の推定値と観測値の比較を、図4.1.2-2に風向の推定値と観測値の比較を示す。風速、風向ともに観測値とよく一致していることを確認した。

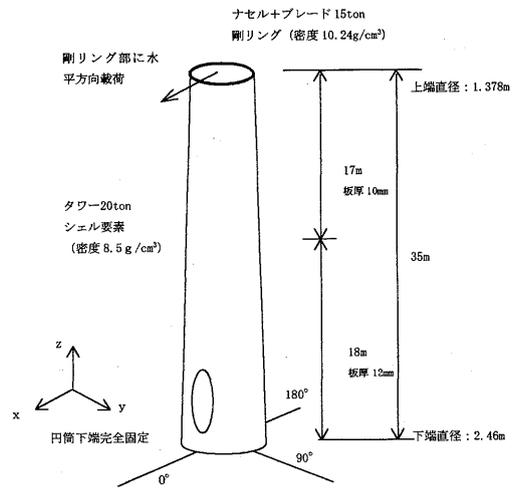
図 4. 2. 1-1 解析モデルの概要

狩俣風力 3 号・5 号機の座屈倒壊に関し、タワーの座屈強度を精度良く評価するため、実機から材料試験片を切り出して材料試験を行い、その結果を用いて FEM (有限要素法 : Finite Element Method) 解析を行った。図 4. 2. 1-1 に示すように、タワー上端に水平方向の荷重を与えて耐荷力特性を求めた。

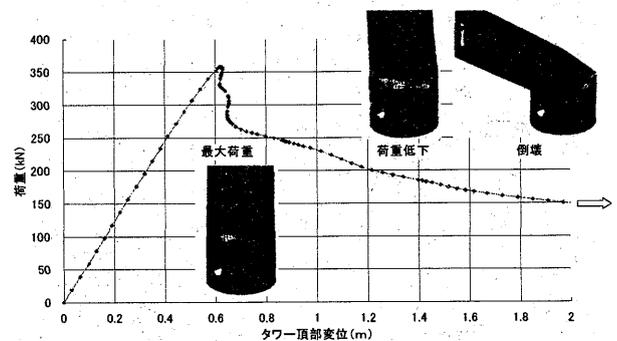
図 4. 2. 1-2 荷重変位関係

FEM 解析によって得られた荷重変位関係を図 4. 2. 1-2 に示す。

なお、図 4. 2. 1-3 に示す荷重方向に対する座屈強度から、荷重を受ける方向により強度が異なり、開口部方向 (0° ~ 40°) への座屈強度が低いことがわかる。

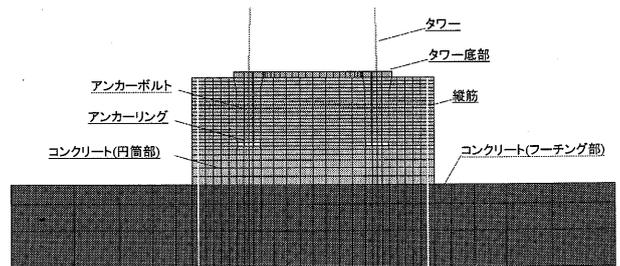
図 4.3.1-1 要素分割図

風車基礎の破壊強度を精度良く評価するため、実機からコンクリートおよび鉄筋の材料試験片を切り出して材料試験を行い、そのデータを用いてFEM解析を行った。図4.3.1-1に要素分割図、図4.3.1-2にモーメント-タワー頂部変位関係、図4.3.1-3に主せん断ひずみコンター図(破壊直前)を示す。

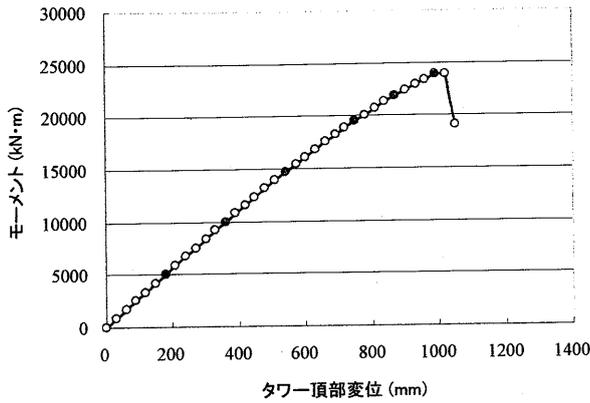
図 4. 3. 1-2 モーメント - タワー頂部変位関係

構造解析により算出した「破壊限界曲げモーメント」は 23,868 kNm、風応答解析により算出した「台風時に作用した最大曲げモーメント」は 24,740 kNm との結果を得、台風時には破壊限界曲げモーメント

を超える曲げモーメントが生じたため、基礎が破壊し倒壊に至ったことがわかった。

今回の調査結果を踏まえ、沖縄県が台風の常襲地域であることや、地点毎に風速が異なることを考慮して、設計風速の地域毎設定、制御バックアップ電源等の機能付加および風車基礎形状の見直しと鉄筋の補強等を検討課題として今後の対応を図っていきたいと考えている。
