2003年台風14号による風車の被害調査と強風の推定 その1 被害調査

Damages of Wind Turbines Due to Typhoon 0314 and Estimation of Strong Winds

Part 1 Summary of Field Surveys

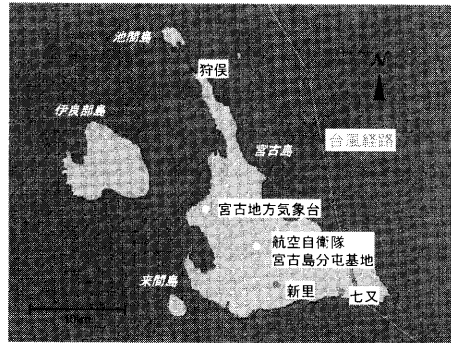
図1 調査した風車と風観測地点の位置

宮古島には、島の北端の平良市狩俣に4基、南東部の城辺町七又に2基、南部の上野村新里に1基の計7基の風力発電機が設置されている。これらの風車は台風14号により倒壊または損害を受け、全て運転不能の状態となった。今回の調査では風車のブレード、ナセル、タワー、基礎、制御機構について調べ、被害状況を表1にまとめた。図1には調査した風車の位置を示す。
