# 台風 0221 による送電鉄塔の被害と水郷地区の強風分布特性

## その 1 鉄塔被害の概要と現場周辺の強風分布の推定

○ 東京大学大学院工学系研究科 正会員 石原 孟  
 東京大学大学院工学系研究科 学生員 山口 敦  
 東京大学大学院工学系研究科 フェロー 藤野陽三

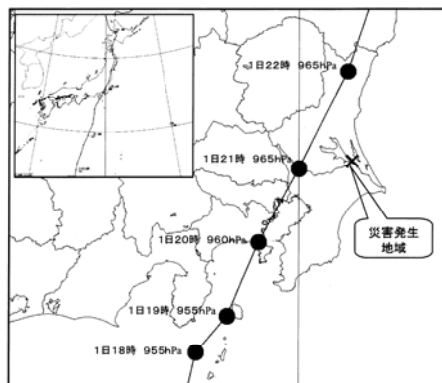
図 1 台風経路図

台風 21 号は 9 月 27 日 15 時マリアナ諸島付近で発生し、9 月 30 日には沖ノ鳥島付近で中心気圧 935hPa の非常に強い台風となった[1]。図 1 には台風の経路を示し、図中の数字は日時と台風の中心気圧を表す。送電鉄塔が倒壊した 10 月 1 日夜 9 時 27 分ごろには台風 21 号の中心は災害発生地点の左側に位置し、またその約 10 分前に災害発生地点に最も接近していることが分かる。
