# 2003 年台風 14 号による風車の被害調査と強風の推定 その 1 被害調査

## Damages of Wind Turbines Due to Typhoon 0314 and Estimation of Strong Winds

### Part 1 Summary of Field Surveys

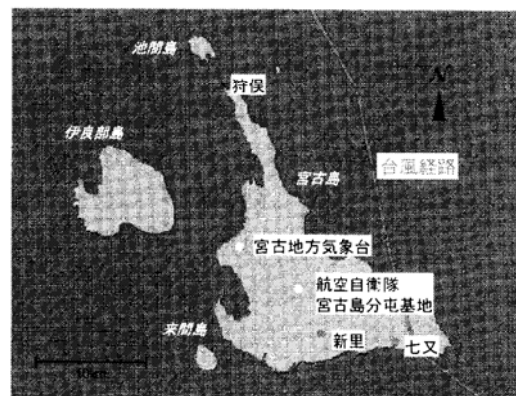
図 1 調査した風車と風観測地点の位置

宮古島には、島の北端の平良市狩俣に 4 基、南東部の城辺町七又に 2 基、南部の上野村新里に 1 基の計 7 基の風力発電機が設置されている。これらの風車は台風 14 号により倒壊または損害を受け、全て運転不能の状態となった。今回の調査では風車のブレード、ナセル、タワー、基礎、制御機構について調べ、被害状況を表 1 にまとめた。図 1 には調査した風車の位置を示す。
