# 太鼓山風力発電所の風車タワー疲労破断の原因解明について\*

A Study of Fatigue Failure of a Turbine Tower in Taikoyama Wind Power Plant

石原孟<sup>\*1</sup>

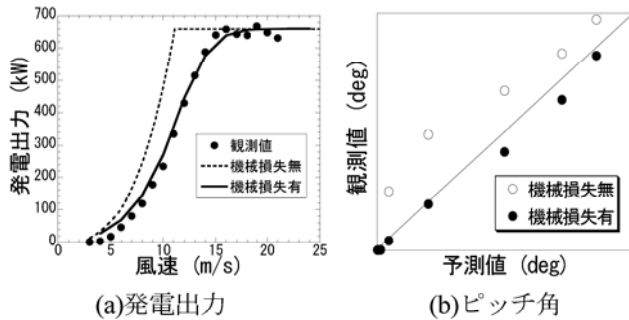
図2 発電出力とピッチ角の予測値と観測値の比較

図 2 には、構築した空力弾性モデルにより推定した発電出力およびピッチ角と観測値との比較を示す。予測した発電出力とピッチ角は観測値とよく一致しており、構築した制御モデルの妥当性が検証された。
