# 台風での事故・故障相次ぐ

## 土木学会が安全性確保へ設計指針検討

## ナセルとブレード破損など139件

# 風力発電に『強風』の死角

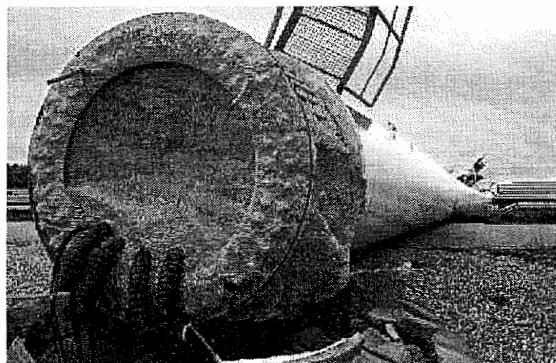
台風で倒壊した風力発電機

特に問題視されているのが風車の倒壊被害だ。03年9月11日に沖縄県の宮古島を直撃した台

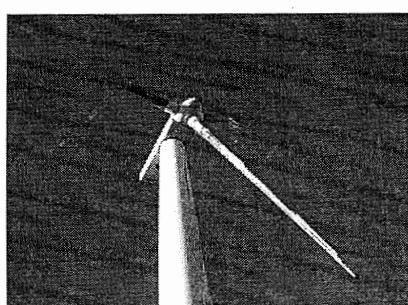
強風で風車が破損

件(NEDO風力発電利用率向上調査委員会調べ)。故障・事故原因で最も多かったのが台風による被害で、全体の約52%を占める。現状では、風力発電設備で深刻なのがタワーの座屈や基礎の崩壊、ナセルとブレードの破損など。西日本の山岳部や海岸部に設置された600～1000基の風車には、ナセル風速計で最大瞬間風速55m/s以上を計測した場合、基礎・タワー・ナセルカバーなどの損傷やクラックの発生につながる危険性がある。
